**Reseña Vértice Geodésico** 10-may-2025

**Número.....: 22806**  
**Nombre.....: Centura**  
**Municipios: Manzaneda**  
**Provincias: Ourense**  
**Fecha de Construcción.....: 24 de agosto de 1982**  
**Pilar sin centrado forzado...: 1,20 m de alto, 0,30 m de diámetro.**  
**Último cuerpo.....: 0,30 m de alto, 1,00 m de ancho.**  
**Total cuerpos.....: 1 de 0,30 m de alto.**

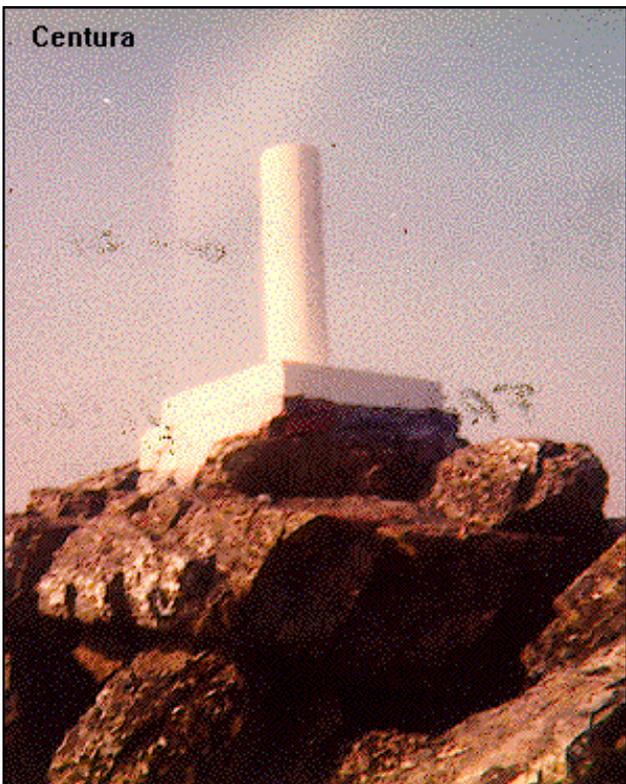
**Situación:**  
 Situado en la parte central y más elevada del monte Ventoso, que es rocoso.
