**Reseña Vértice Geodésico** 10-may-2025

**Número.....: 23793**  
**Nombre.....: Quintanilla**  
**Municipios: Estépar**  
**Provincias: Burgos**  
**Fecha de Construcción.....: 02 de junio de 1974**  
**Pilar con centrado forzado..: 0,98 m de alto, 0,60 m de diámetro.**  
**Último cuerpo.....: 1,10 m de alto, 3,00 m de ancho.**  
**Total cuerpos.....: 1 de 1,10 m de alto.**

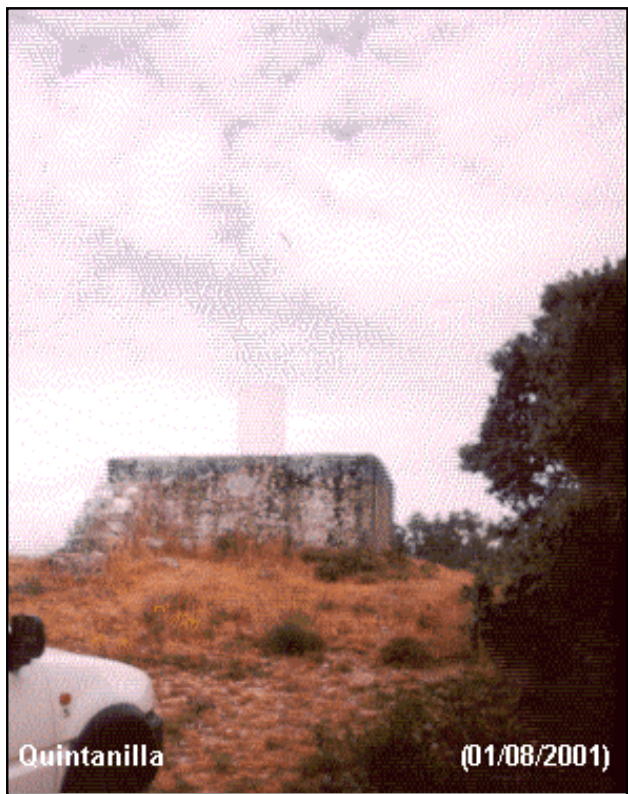
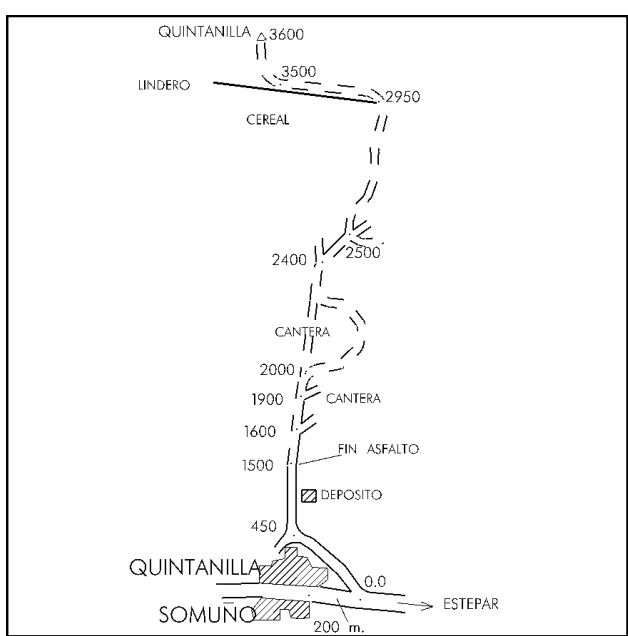
**Observaciones:**  
 EUREF89. IBERIA95.REGENTE.Clavo de nivelación N.G.N.619 en extremo S. de la plataforma de la base arrancado.  
 Vértice observado con GPS.  
 Informe del estado del Vértice: [InfoRG.pdf](#)
