Reseña Vértice Geodésico 10-may-2025

Número.....: 23916
Nombre.....: Sauce
Municipios: San Adrián de Juarros
Provincias: Burgos
Fecha de Construcción.....: 05 de junio de 1987
Pilar sin centrado forzado...: 1,20 m de alto, 0,30 m de diámetro.
Último cuerpo.....: 1,00 m de alto, 1,00 m de ancho.
Total cuerpos.....: 1 de 1,00 m de alto.

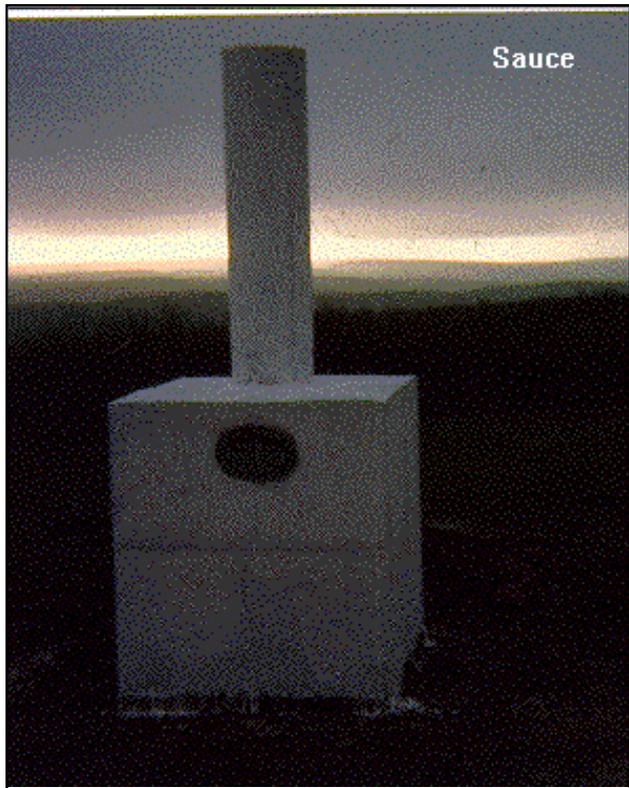
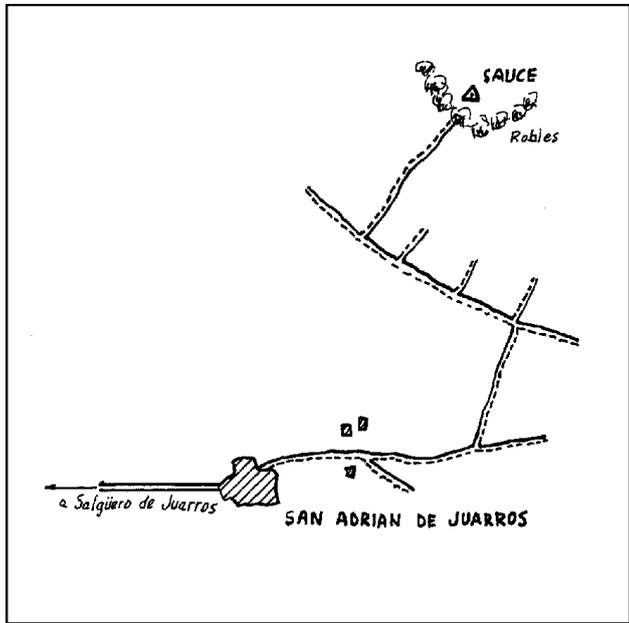
Situado en un alto, arriba de San Adrián de Juarros, junto al camino de las minas y en el alto de Rasalpalo.

Se parte de San Adrián de Juarros por un camino que sale junto a una fuente. A los 600 m., junto a unos corrales, se toma un camino a la derecha (pasados los corrales), a los 900 m. se toma a la izquierda, a los 1.000 m. se llega a un cruce de varios caminos y se toma a la izquierda, se sigue por él y se toma el tercer ramal a la derecha, que dista unos 70 m. del cruce. Desde allí, por un camino medio borrado y sobre hierba al final, se llega campo a través al alto, sin vegetación pero rodeado de robles. Se sube hasta el vértice con cualquier vehículo.

Despejado
