Reseña Vértice Geodésico 21-jun-2025

Número.....: 24785
Nombre.....: Muro
Municipios: La Sotonera
Provincias: Huesca
Fecha de Construcción.....: 17 de septiembre de 1981
Pilar sin centrado forzado...: 1,20 m de alto, 0,30 m de diámetro.
Último cuerpo.....: 1,00 m de alto, 1,00 m de ancho.
Total cuerpos.....: 1 de 1,00 m de alto.

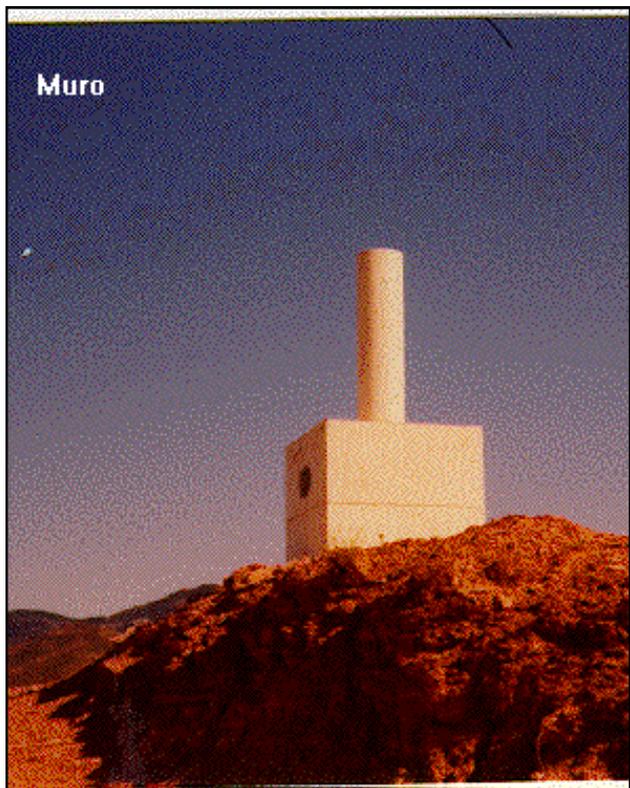
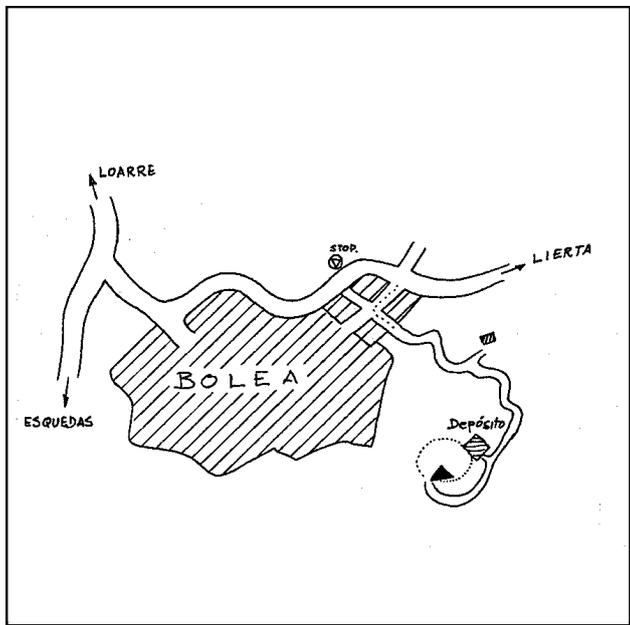
Situado al borde de la explanada que hay en lo alto del cerro de Muro, próximo al depósito de agua. Este cerro está pegado al pueblo de Bolea, en el lado N. N.E.

Desde el pueblo de Bolea, se sale a la carretera en dirección a Lierta; a la salida del pueblo, junto a las últimas casas, sale a la derecha una pista que lleva al depósito de agua, después de 400 m. Se continúa la pista unos 100 m. más, llegando al final, que termina en una explanada. Al borde derecho y a la entrada está la señal.
