Reseña Vértice Geodésico 10-may-2025

Número.....: 25354
Nombre.....: Cogulló
Municipios: Cabó
Provincias: Lleida
Fecha de Construcción.....: 08 de octubre de 1986
Pilar con centrado forzado..: 1,20 m de alto, 0,30 m de diámetro.
Último cuerpo.....: 0,50 m de alto, 1,00 m de ancho.
Total cuerpos.....: 1 de 0,50 m de alto.

025354 Cogulló

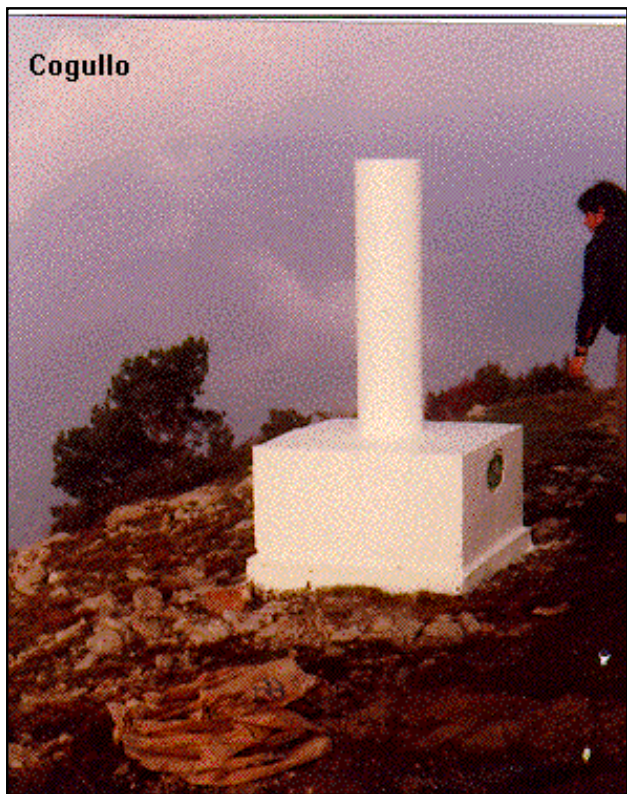
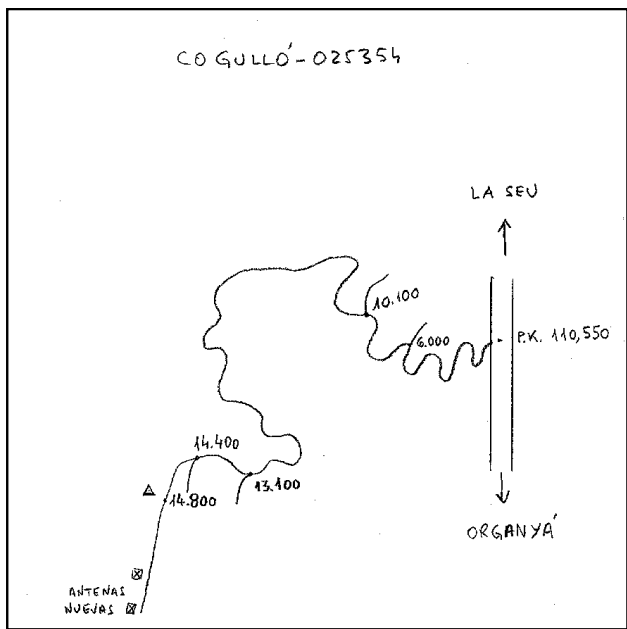
Situación:
 Situado en la Sierra de Prada, en lo más alto del cerro Cogulló de Arés, en terreno de monte bajo y a 6,5 m. de la cerca que encierra la caseta y repetidor de T.V.E.

Horizonte GPS:
 Posibles sombras de caseta y repetidor de T.V.E.
