Reseña Vértice Geodésico 10-may-2025

Número.....: 26466
Nombre.....: Barichanca
Municipios: Sarreaus
Provincias: Ourense
Fecha de Construcción.....: 17 de agosto de 1982
Pilar sin centrado forzado...: 1,20 m de alto, 0,30 m de diámetro.
Último cuerpo.....: 0,25 m de alto, 1,00 m de ancho.
Total cuerpos.....: 1 de 0,25 m de alto.

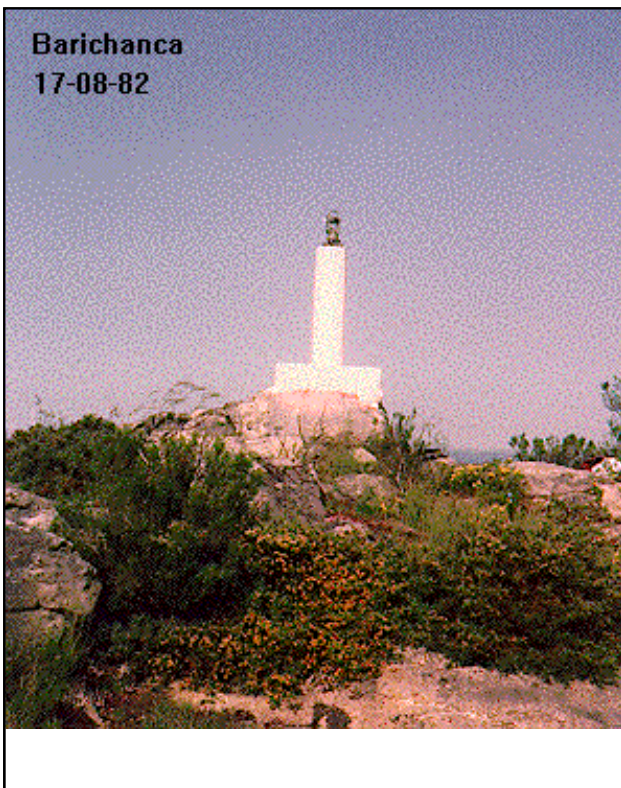
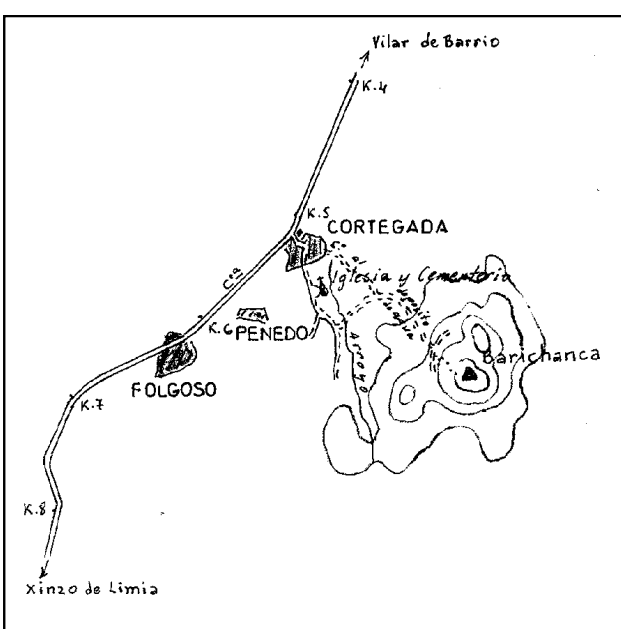
Situado en la parte mas alta de la sierra de Valdecerdeiros, en el pico de Barichanca, en terreno de monte bajo con tojos.
