Reseña Vértice Geodésico 10-may-2025

Número.....: 27389
Nombre.....: Olmos
Municipios: Perales
Provincias: Palencia
Fecha de Construcción.....: 01 de noviembre de 1987
Pilar sin centrado forzado...: 1,20 m de alto, 0,30 m de diámetro.
Último cuerpo.....: 3,00 m de alto, 1,00 m de ancho.
Total cuerpos.....: 1 de 3,00 m de alto.

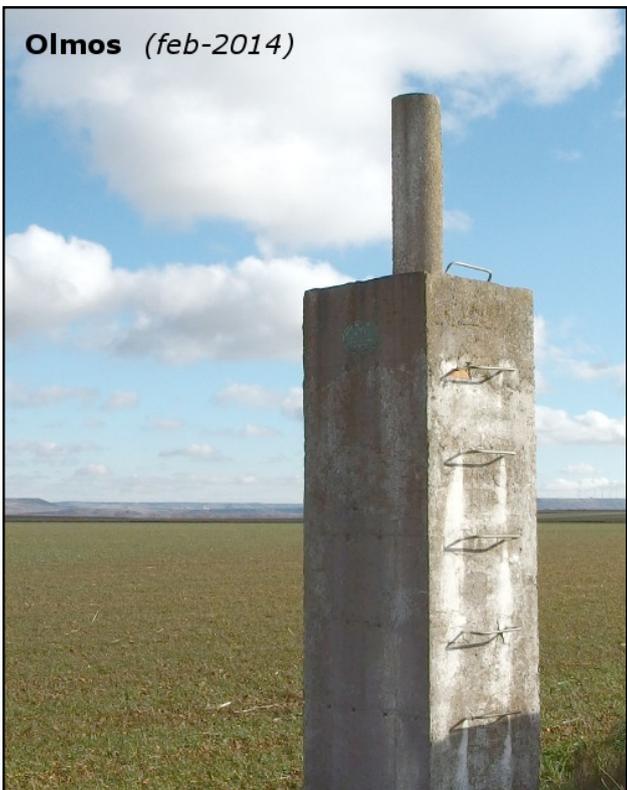
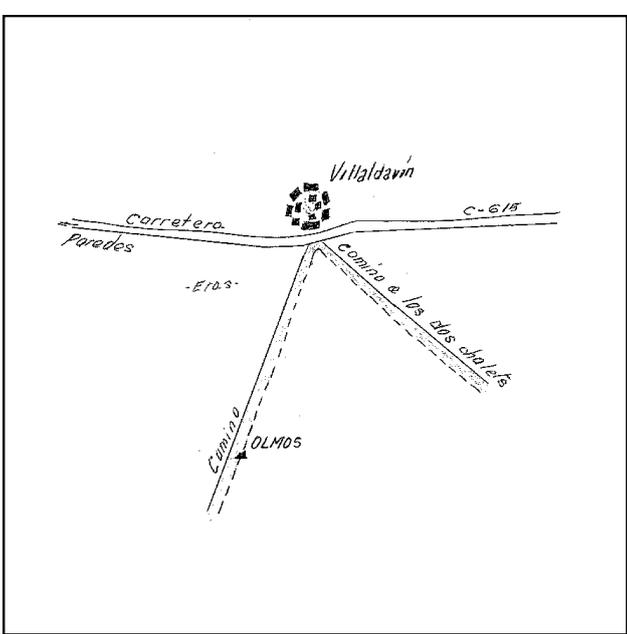
Horizonte GPS:
 Despejado

Estado: 16 de febrero de 2014
Pilar: Bueno
 Informe del estado del vértice: [InfoRG.pdf](#) **Base: Bueno**
