Reseña Vértice Geodésico

Número.....: 30919
Nombre.....: Torrecilla
Municipios: Quintanilla del Molar
Provincias: Valladolid
Fecha de Construcción.....: 09 de enero de 1991
Pilar sin centrado forzado...: 1,20 m de alto, 0,30 m de diámetro.
Último cuerpo.....: 0,50 m de alto, 1,00 m de ancho.
Total cuerpos.....: 1 de 0,50 m de alto.

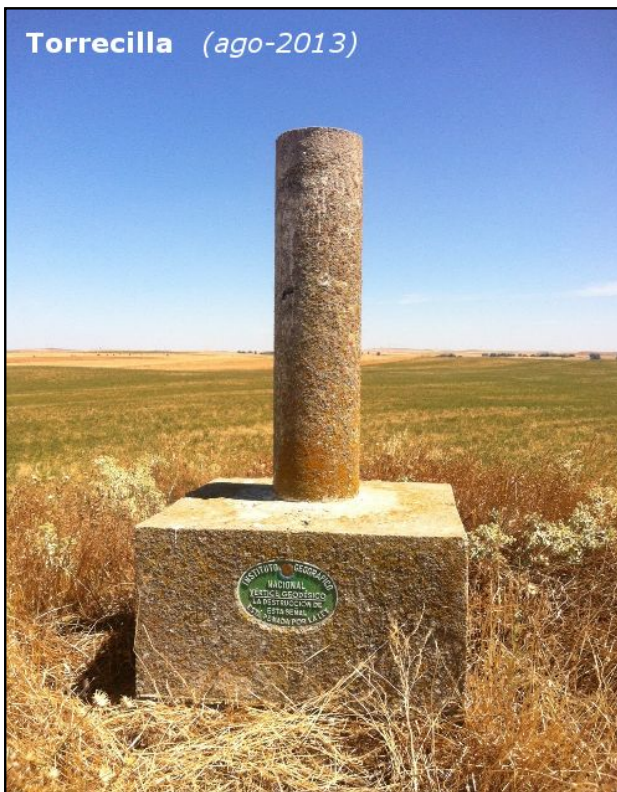
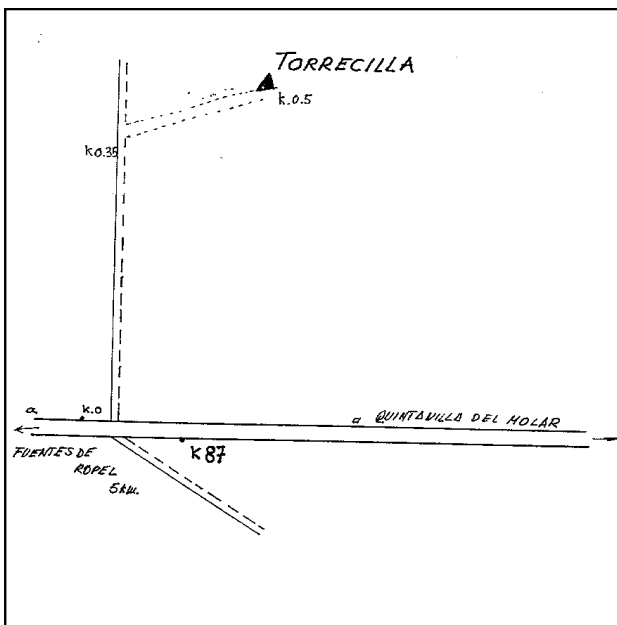
Torrecilla (ago-2013)

Estado: 17 de agosto de 2013
Pilar: Bueno
 Informe del estado del Vértice: [InfoRG.pdf](#) **Base: Bueno**
