Reseña Vértice Geodésico 10-may-2025

Número.....: 31852
Nombre.....: Raso
Municipios: Cirujales del Río
Provincias: Soria
Fecha de Construcción.....: 01 de diciembre de 1985
Pilar con centrado forzado..: 1,20 m de alto, 0,30 m de diámetro.
Último cuerpo.....: 1,00 m de alto, 1,00 m de ancho.
Total cuerpos.....: 1 de 1,00 m de alto.

031852 Raso

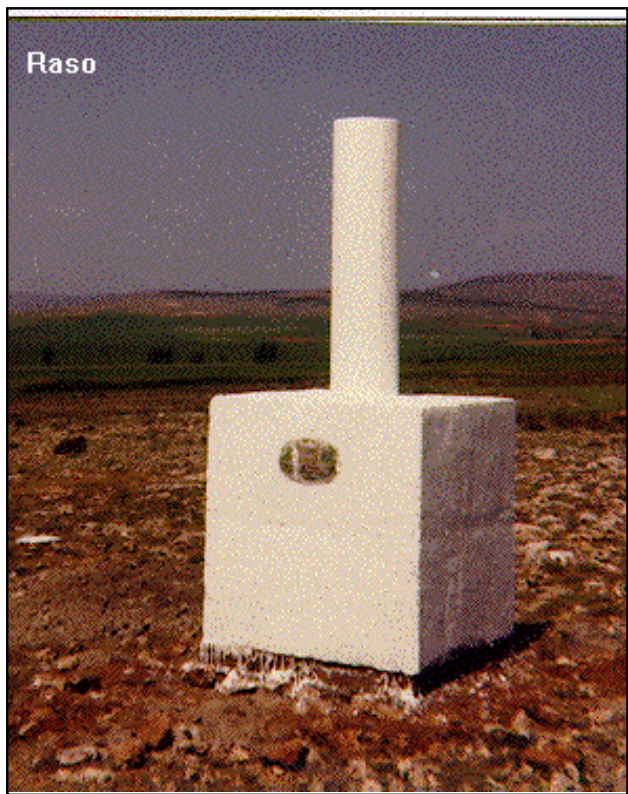
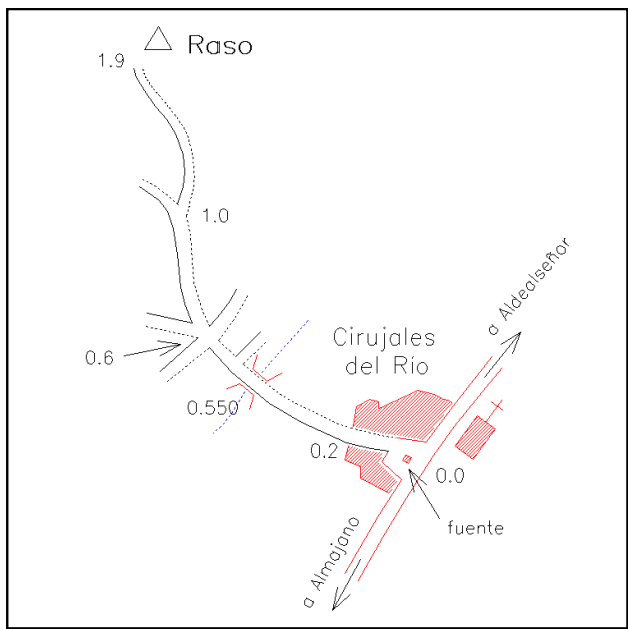
Situado en el paraje denominado "El Raso", que es una pequeña elevación de gran extensión, con parcelas de cereal y campo de monte bajo, no hay arbolado, la visibilidad es buena.
