Reseña Vértice Geodésico 21-jun-2025

Número.....: 32237
Nombre.....: Castejona
Municipios: Tauste
Provincias: Zaragoza
Fecha de Construcción.....: 01 de enero de 1981
Pilar con centrado forzado..: 1,20 m de alto, 0,30 m de diámetro.
Último cuerpo.....: 1,00 m de alto, 1,00 m de ancho.
Total cuerpos.....: 1 de 1,00 m de alto.

032237 Castejona

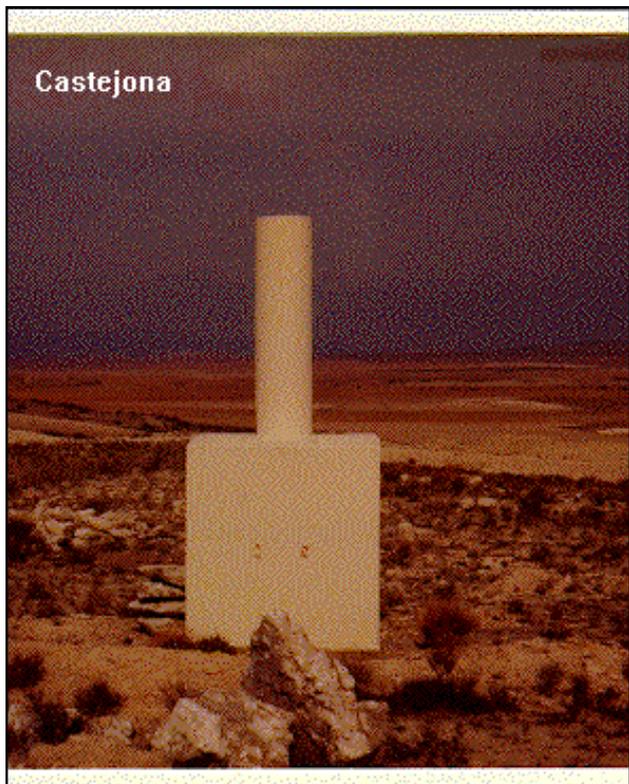
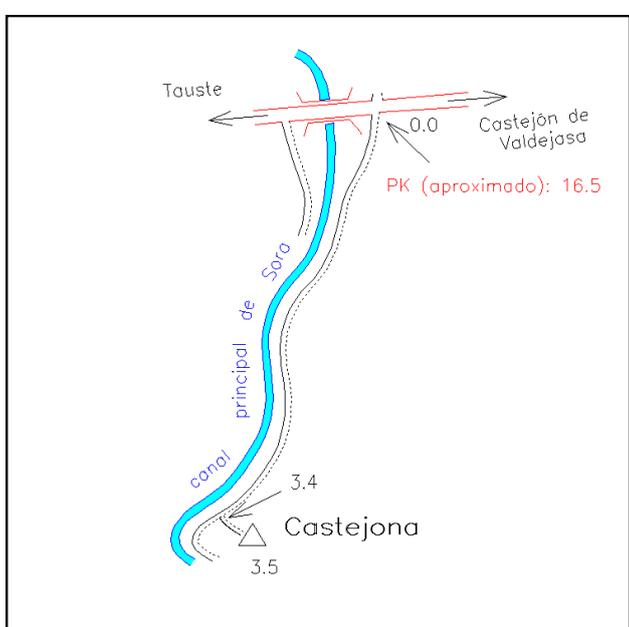
Situación:
 Situado en la parte destacada de una loma de poca elevación, en terreno de labor y a unos 200 m. del canal de construcción, en el lugar conocido por este nombre.
