Reseña Vértice Geodésico 10-may-2025

Número.....: 32440
Nombre.....: Cantalobos
Municipios: Poleñino
Provincias: Huesca
Fecha de Construcción.....: 19 de enero de 1981
Pilar sin centrado forzado...: 1,20 m de alto, 0,30 m de diámetro.
Último cuerpo.....: 2,00 m de alto, 1,00 m de ancho.
Total cuerpos.....: 1 de 2,00 m de alto.

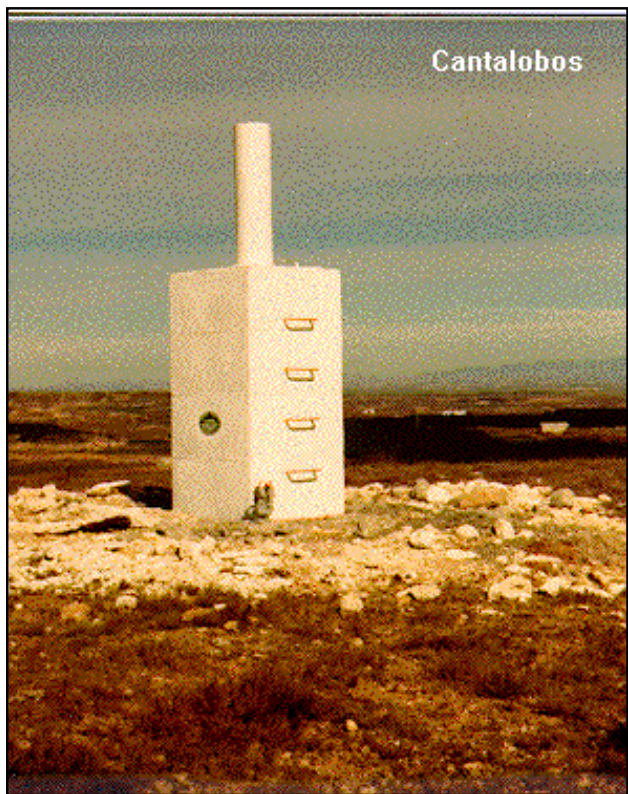
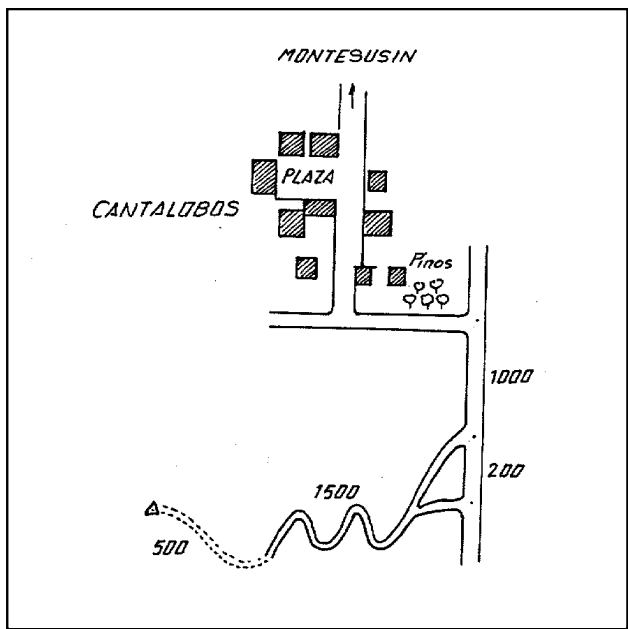
Situación:
 Situado en el extremo N.E. de la loma Plana de Cantalobos, en el lugar conocido por Punta de Cantalobos. La señal está en terreno de erial.

Acceso:
 Desde el poblado de Cantalobos por el camino del Plano de Cantalobos, que se sigue durante 1.200 m., torciendo luego a la derecha por un camino que a los 1.500 m. termina en lo alto de la meseta, donde se deja el vehículo. La señal está a unos 500 m. más hacia el N., recorriéndolos a pie.
