Reseña Vértice Geodésico 10-may-2025

Número.....: 32447
Nombre.....: Armuela
Municipios: Grañén
Provincias: Huesca
Fecha de Construcción.....: 18 de enero de 1981
Pilar sin centrado forzado...: 1,20 m de alto, 0,30 m de diámetro.
Último cuerpo.....: 1,00 m de alto, 1,00 m de ancho.
Total cuerpos.....: 1 de 1,00 m de alto.

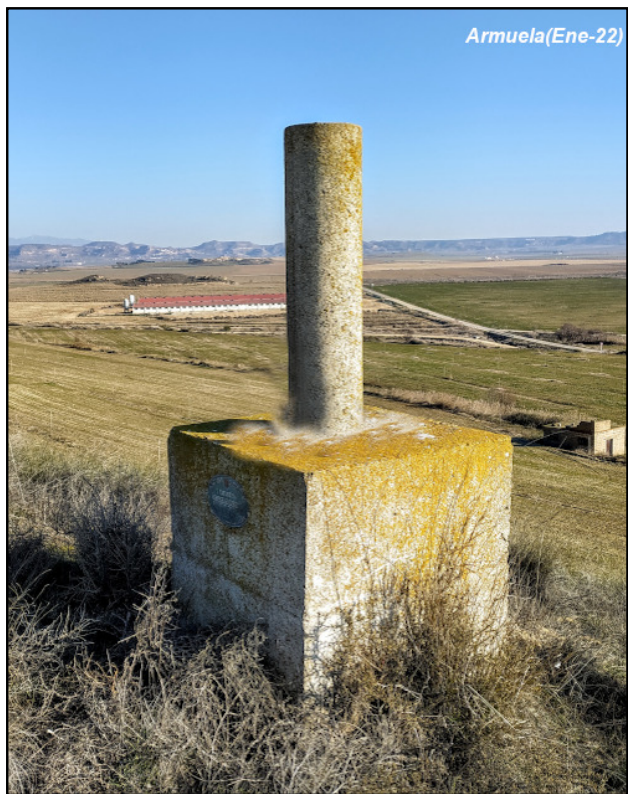
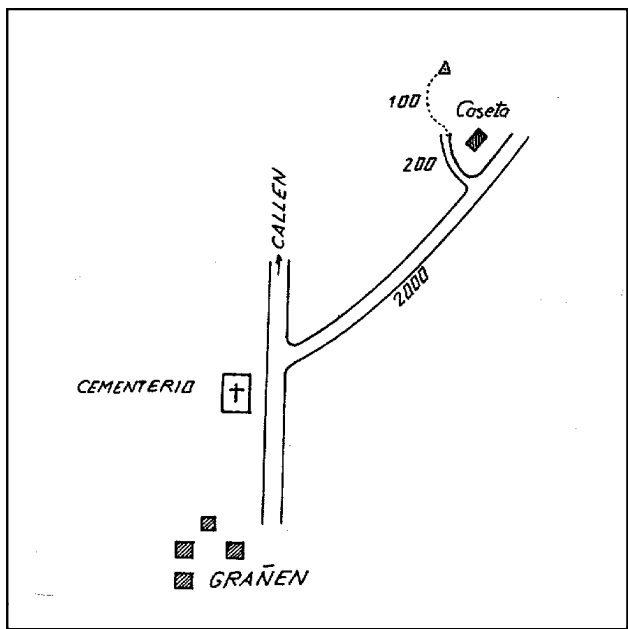
Situación:
 Situado en el borde E. de una pequeña loma, que está de labor, en el paraje La Armuela.

Estado: 23 de enero de 2022
Pilar: Bueno
Base: Bueno
 Informe del estado del Vértice: [InfoRG.pdf](#)
