Reseña Vértice Geodésico

Número.....: 32813
Nombre.....: Montroig
Municipios: Camarasa
Provincias: Lleida
Fecha de Construcción.....: 01 de octubre de 1977
Pilar sin centrado forzado...: 1,20 m de alto, 0,30 m de diámetro.
Último cuerpo.....: 0,20 m de alto, 1,00 m de ancho.
Total cuerpos.....: 1 de 0,20 m de alto.

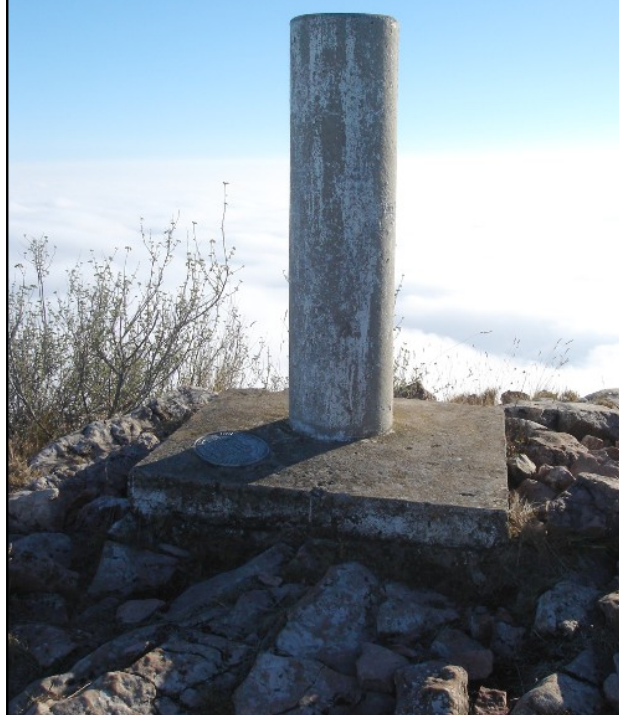
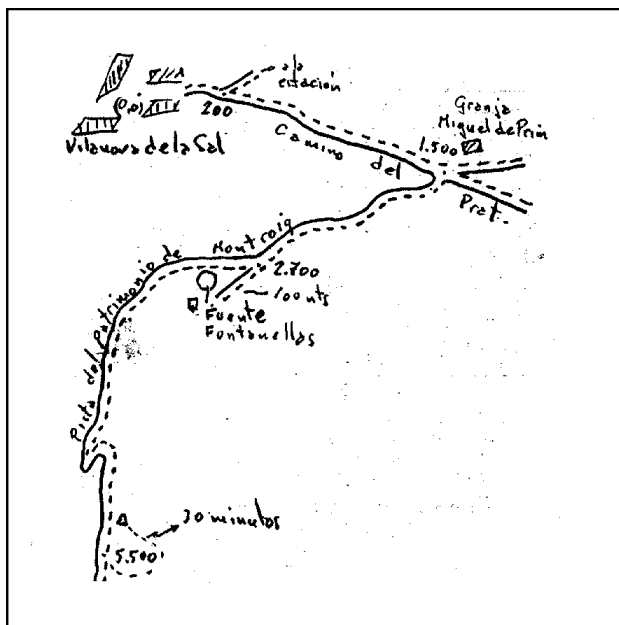
Montroig (dic-2013)

Estado: 05 de diciembre de 2013
Pilar: Bueno
 Informe del estado del vértice: [InfoRG.pdf](#) **Base: Bueno**
