Reseña Vértice Geodésico 10-may-2025

Número.....: 33820
Nombre.....: Moros
Municipios: Alcañices
Provincias: Zamora
Fecha de Construcción.....:
Pilar sin centrado forzado...: 1,16 m de alto, 0,40 m de diámetro.
Último cuerpo.....: 0,80 m de alto, 1,20 m de ancho.
Total cuerpos.....: 1 de 0,80 m de alto.

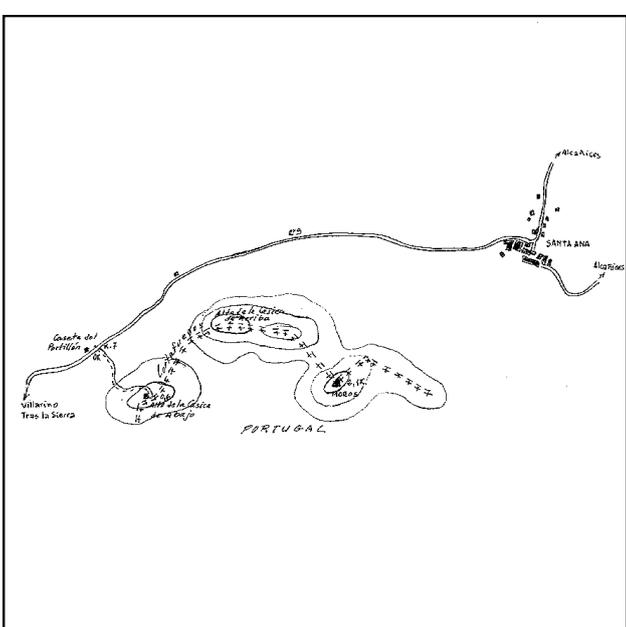
Situación:
 En la frontera entre España y Portugal, entre los mojones 452 y 453, en el paraje El Moro. Este vértice es de la Red Portuguesa.
