Reseña Vértice Geodésico 10-may-2025

Número.....: 33945
Nombre.....: Pendonas
Municipios: Olmillos de Castro
Provincias: Zamora
Fecha de Construcción.....: 27 de noviembre de 1991
Pilar sin centrado forzado...: 1,20 m de alto, 0,30 m de diámetro.
Último cuerpo.....: 0,20 m de alto, 1,00 m de ancho.
Total cuerpos.....: 1 de 0,20 m de alto.

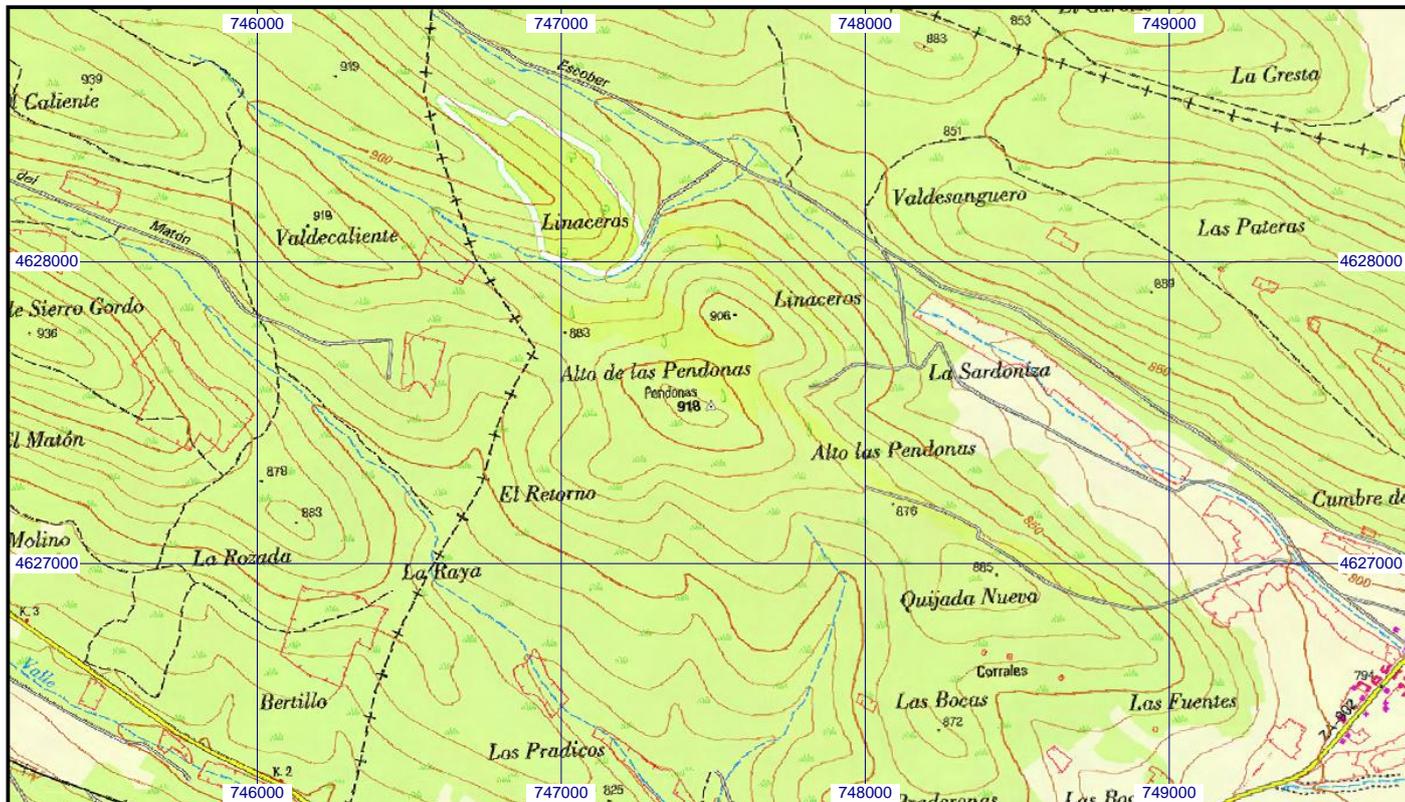
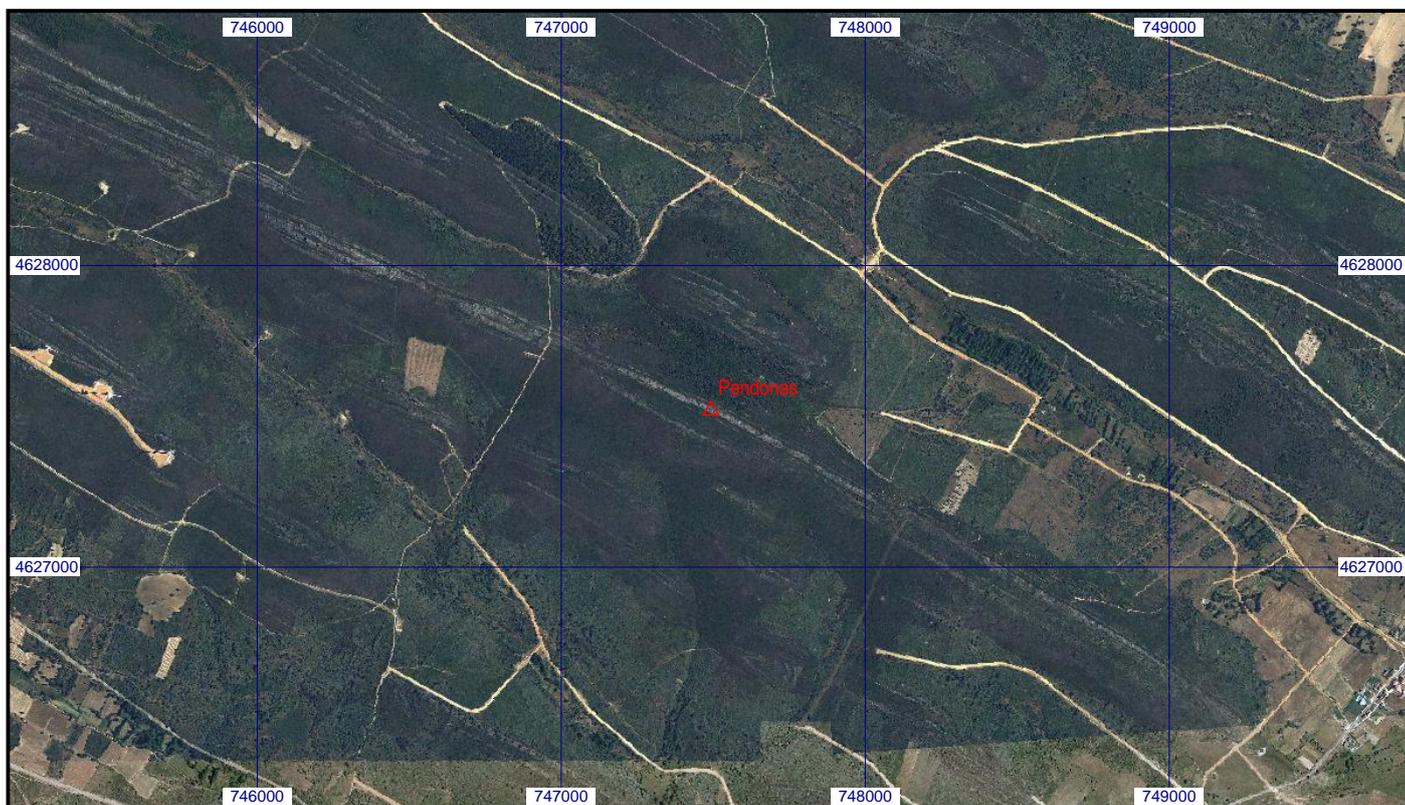
Cartografía de situación

Escala 1:25.000

Coordenadas ETRS89. Huso 29
