Reseña Vértice Geodésico 10-may-2025

Número.....: 34023
Nombre.....: Sierro de Fontanillas
Municipios: San Cebrián de Castro
Provincias: Zamora
Fecha de Construcción.....: 13 de julio de 1990
Pilar sin centrado forzado...: 1,20 m de alto, 0,30 m de diámetro.
Último cuerpo.....: 0,50 m de alto, 1,00 m de ancho.
Total cuerpos.....: 1 de 0,50 m de alto.

034023 Sierra de Fontanillas

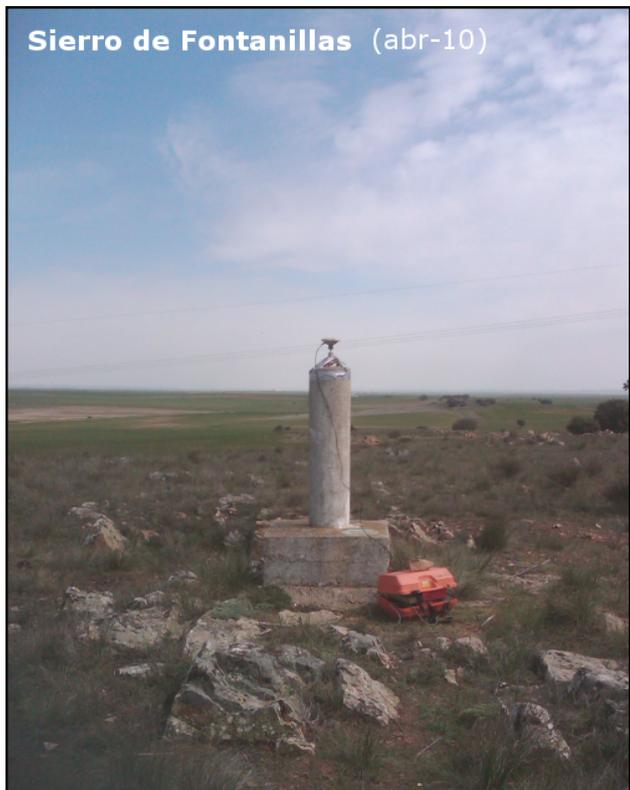
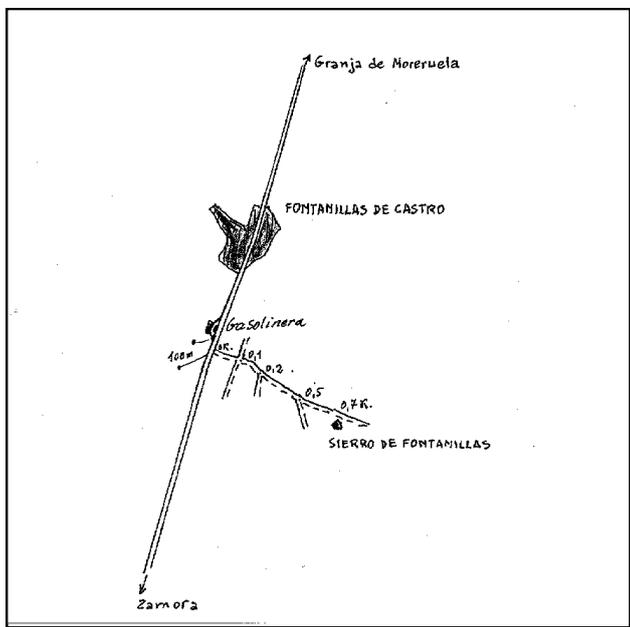
Situación:
 En una zona llana de erial, a 1 km. al S.E. de Fontanillas de Castro.

Horizonte GPS:
 Despejado

Estado: 26 de abril de 2010
Pilar: Bueno
Base: Bueno
 Informe del estado del Vértice: [InfoRG.pdf](#)
