**Reseña Vértice Geodésico** 10-may-2025

**Número.....: 34736**  
**Nombre.....: Piconisio**  
**Municipios: Coruña del Conde**  
**Provincias: Burgos**  
**Fecha de Construcción.....: 22 de noviembre de 1987**  
**Pilar con centrado forzado..: 1,20 m de alto, 0,30 m de diámetro.**  
**Último cuerpo.....: 1,00 m de alto, 1,00 m de ancho.**  
**Total cuerpos.....: 1 de 1,00 m de alto.**

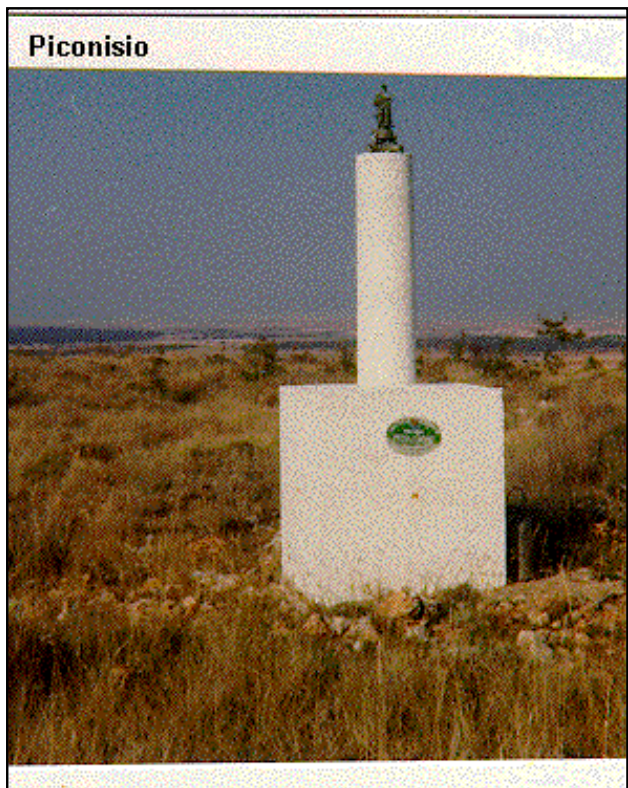
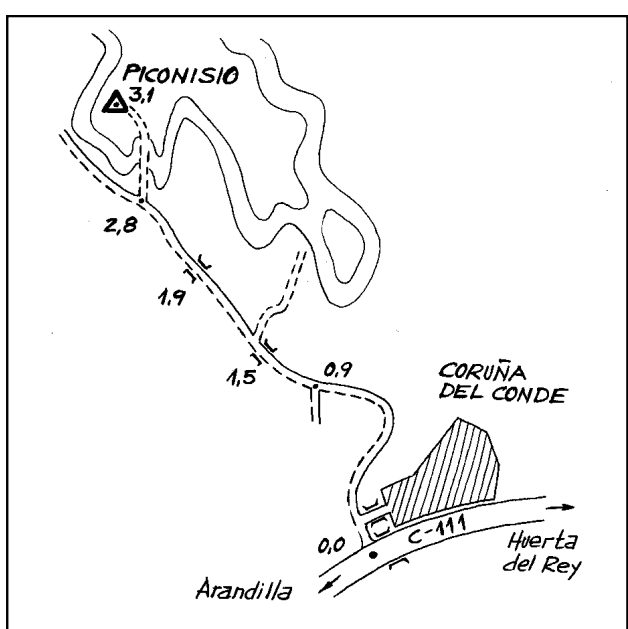
**Situación:**  
 Situado en la cima del monte La Muela, en el lugar de Piconisio, en terreno de erial y pasto.

**Acceso:**  
 Desde el lado oeste de Coruña del Conde (C-111), sale hacia el N.un camino. Sin abandonarlo, según croquis, a los 2.8 se toma un carril a la dcha. que sube a la muela y en 300 m. más conduce hasta la señal. Este último tramo requiere un vehículo T.T.
