Reseña Vértice Geodésico 10-may-2025

Número.....: 35543
Nombre.....: Loma Lobera
Municipios: Villamayor de Gállego; Perdiguera
Provincias: Zaragoza
Fecha de Construcción.....: 01 de enero de 1981
Pilar sin centrado forzado...: 1,20 m de alto, 0,30 m de diámetro.
Último cuerpo.....: 1,60 m de alto, 1,00 m de ancho.
Total cuerpos.....: 1 de 1,60 m de alto.

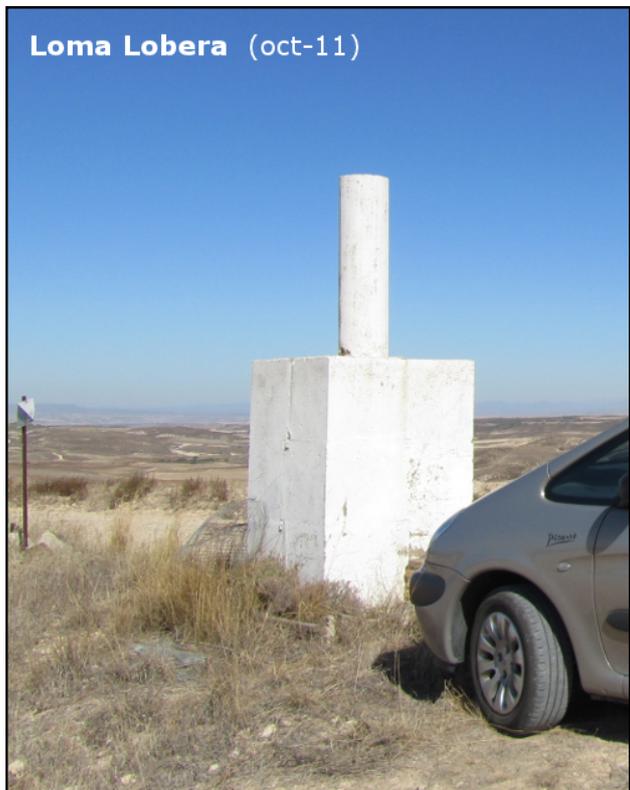
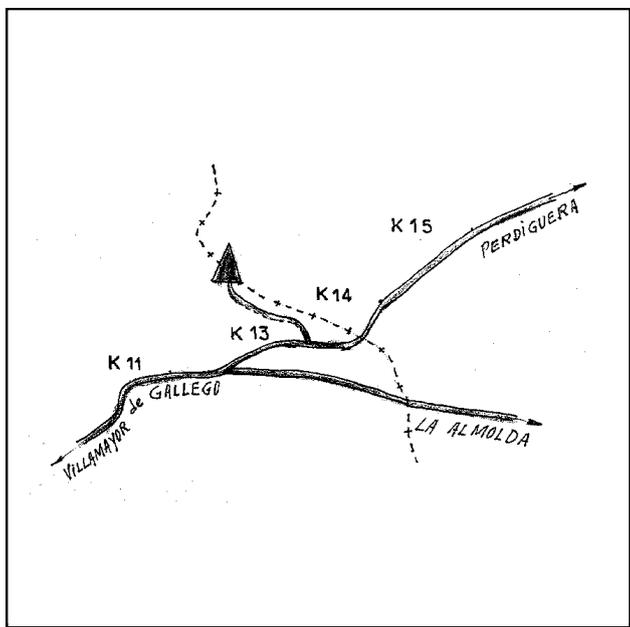
Situación:
 Situado en la parte más destacada de la loma conocida por este nombre, al borde S. del camino que va por la divisoria entre terrenos de labor y en la línea límite de Zaragoza y Perdiguera.

Acceso:
 Saliendo por la carretera C-129 de Villamayor de Gállego a Perdiguera y al llegar al Km. 13, se toma un camino en dirección N.O. y a los 900 m. aproximadamente, en el alto, está la señal, en el borde izquierdo del camino.

Estado: 12 de octubre de 2011
Pilar: Bueno
Base: Bueno
 Informe del estado del Vértice: [InfoRG.pdf](#)
