Reseña Vértice Geodésico

Número.....: 35610
Nombre.....: Puig Ladrón
Municipios: Robres
Provincias: Huesca
Fecha de Construcción.....: 22 de enero de 1981
Pilar sin centrado forzado...: 1,20 m de alto, 0,30 m de diámetro.
Último cuerpo.....: 2,00 m de alto, 1,00 m de ancho.
Total cuerpos.....: 1 de 2,00 m de alto.

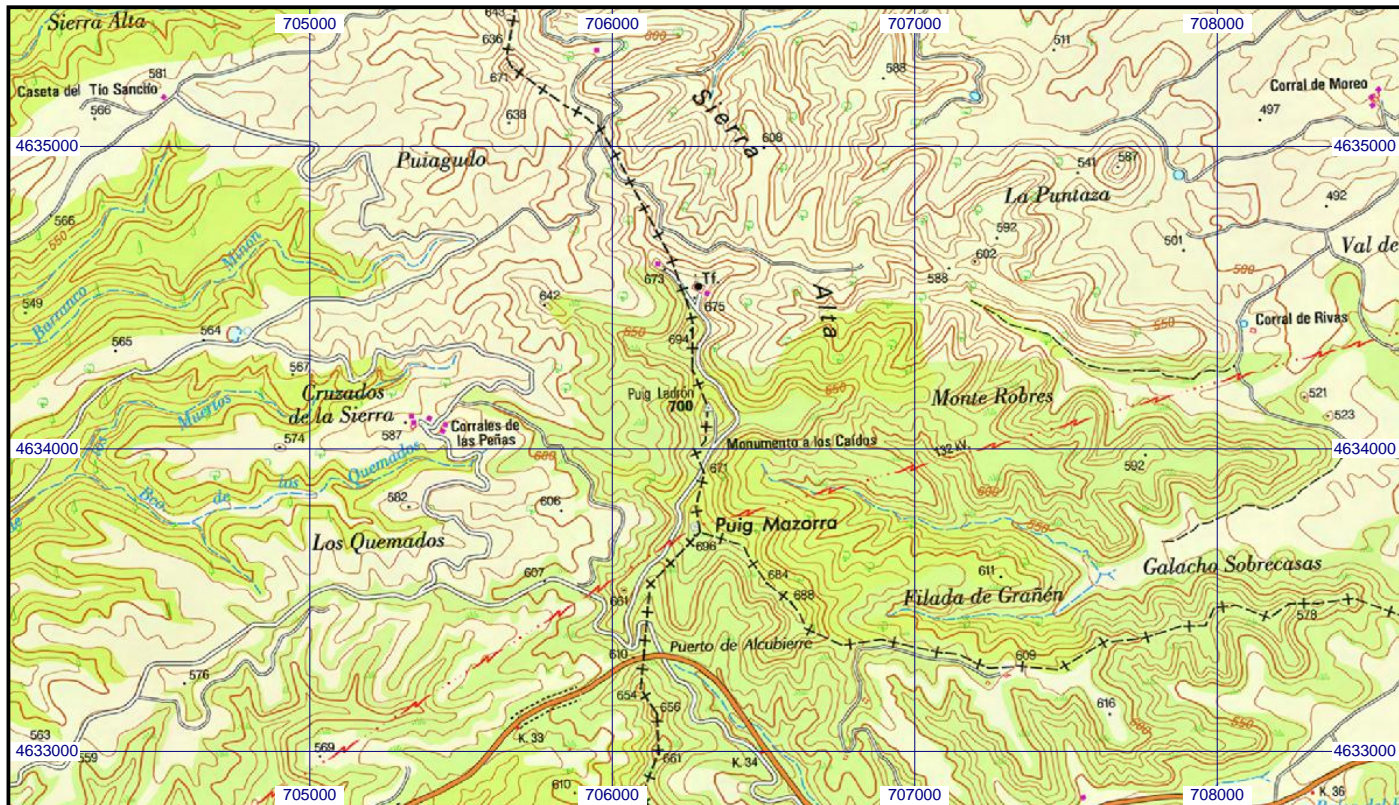
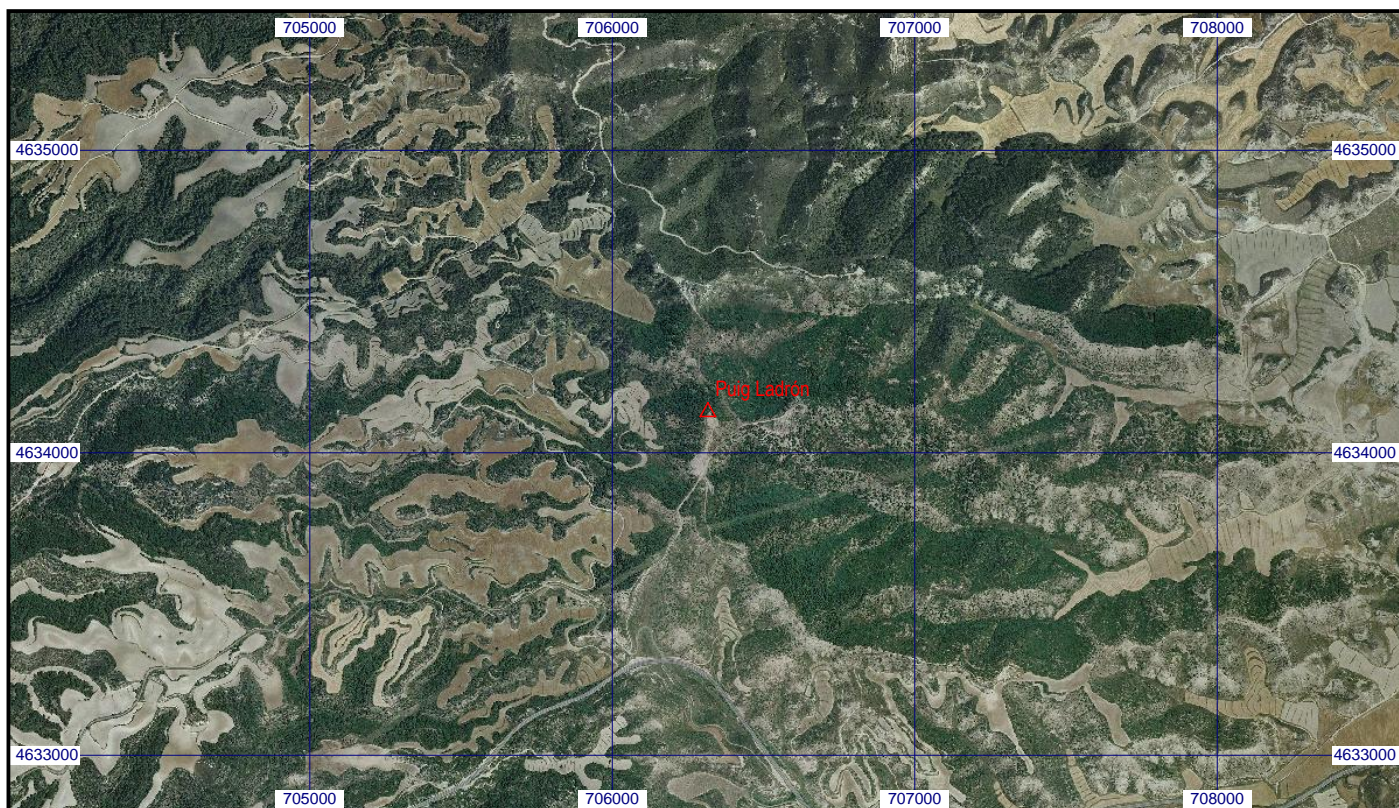
035610 Puig Ladrón

Cartografía de situación

Escala 1:25.000

Coordenadas ETRS89. Huso 30
