**Reseña Vértice Geodésico** 10-may-2025

**Número.....: 35692**  
**Nombre.....: El Torreón**  
**Municipios: Sariñena**  
**Provincias: Huesca**  
**Fecha de Construcción.....: 24 de marzo de 1981**  
**Pilar sin centrado forzado...: 1,20 m de alto, 0,30 m de diámetro.**  
**Último cuerpo.....: 0,15 m de alto, 1,00 m de ancho.**  
**Total cuerpos.....: 1 de 0,15 m de alto.**

035692 El Torreón

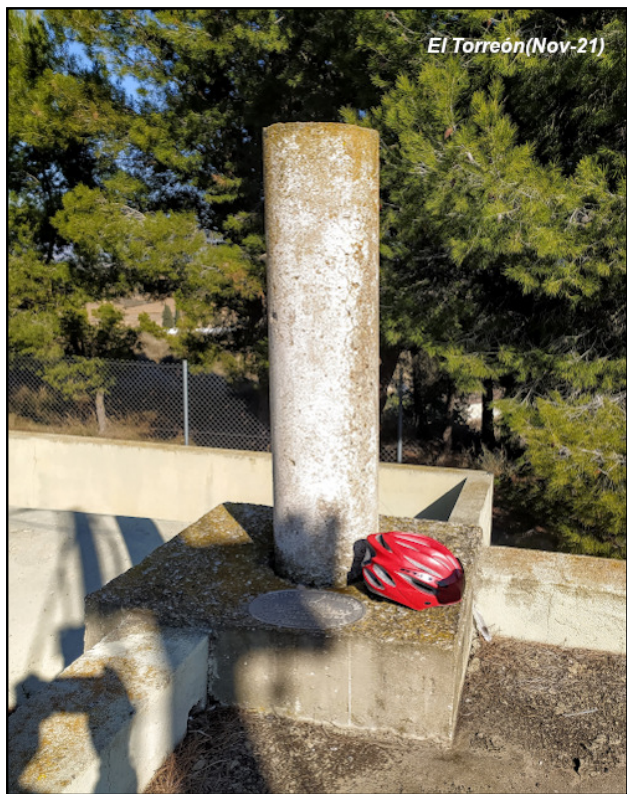
**Situación:**  
 Situado en el ángulo N.O. de la caseta del depósito de agua potable, que está pegada a él y tiene unos 3 m. de altura. El depósito está en el extremo O. del pueblo de Pallaruelo de Monegros, a unos 100 m. del final de la calle Mayor. A unos 100 m. de la caseta hay un muro de unos 12 m. de alto, que es resto de la antigua iglesia.

**Horizonte GPS:**  
 Por una parte existe vegetación alta

**Estado: 19 de noviembre de 2021**  
**Pilar: Bueno** **Base: Bueno**  
 Informe del estado del Vértice: [InfoRG.pdf](#)
