Reseña Vértice Geodésico 21-jun-2025

Número.....: 36032
Nombre.....: Linyola
Municipios: Linyola
Provincias: Lleida
Fecha de Construcción.....: 29 de octubre de 1986
Pilar sin centrado forzado...: de alto, de diámetro.
Último cuerpo.....: 0,20 m de alto, 0,40 m de ancho.
Total cuerpos.....: 1 de 0,20 m de alto.

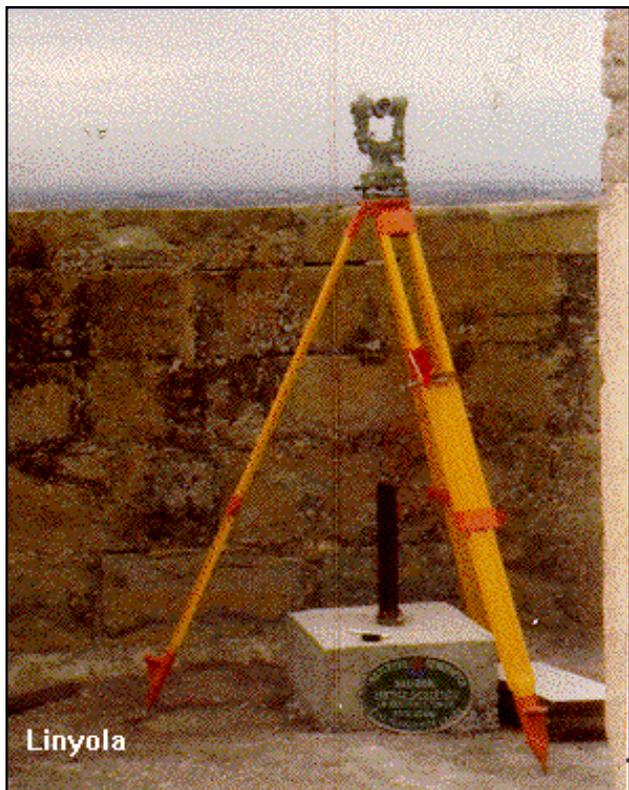
Situación:
 Situado en la terraza de la torre de la Iglesia de Linyola, la señal no coincide con el centro.
