Reseña Vértice Geodésico 21-jun-2025

Número.....: 36575
Nombre.....: Puig Mary@
Municipios: Maçanet de la Selva
Provincias: Girona
Fecha de Construcción.....: 01 de octubre de 1985
Pilar sin centrado forzado...: 1,20 m de alto, 0,30 m de diámetro.
Último cuerpo.....: 1,00 m de alto, 1,00 m de ancho.
Total cuerpos.....: 1 de 1,00 m de alto.

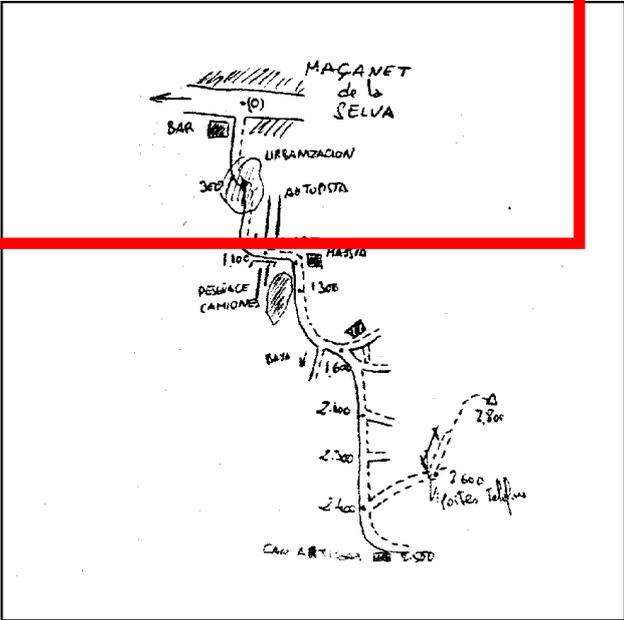
Horizonte GPS:

Despejado

22 - nov - 2012: El vértice ha sido destruido. Señal destruida y sustituida por el nuevo Vértice 36576 Puig Mary 2012.
 Situación:
 Situado en lo alto de un monte picudo y cubierto de pinos.
