**Reseña Vértice Geodésico** 10-may-2025

**Número.....: 37576**  
**Nombre.....: El Tejero**  
**Municipios: Santa Cruz de la Salceda**  
**Provincias: Burgos**  
**Fecha de Construcción.....: 01 de enero de 1987**  
**Pilar sin centrado forzado...: 1,20 m de alto, 0,30 m de diámetro.**  
**Último cuerpo.....: 1,00 m de alto, 1,00 m de ancho.**  
**Total cuerpos.....: 1 de 1,00 m de alto.**

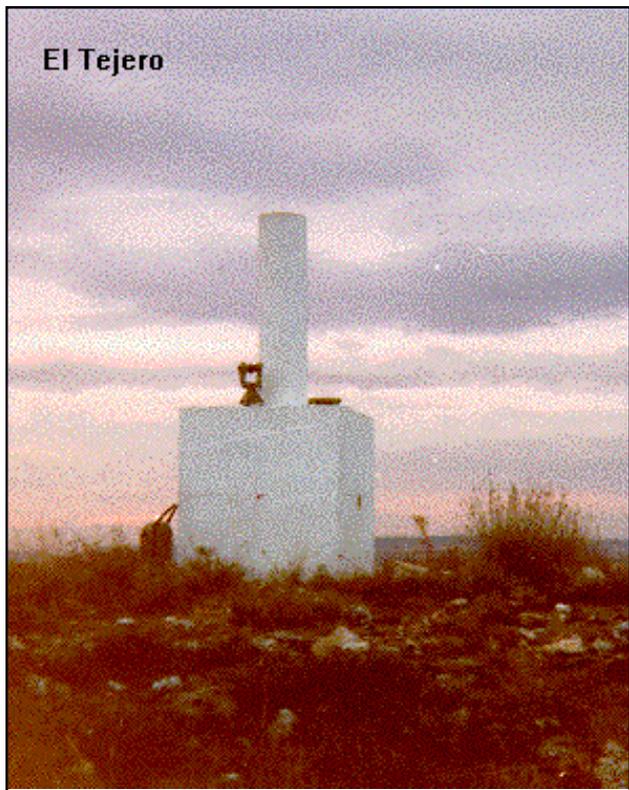
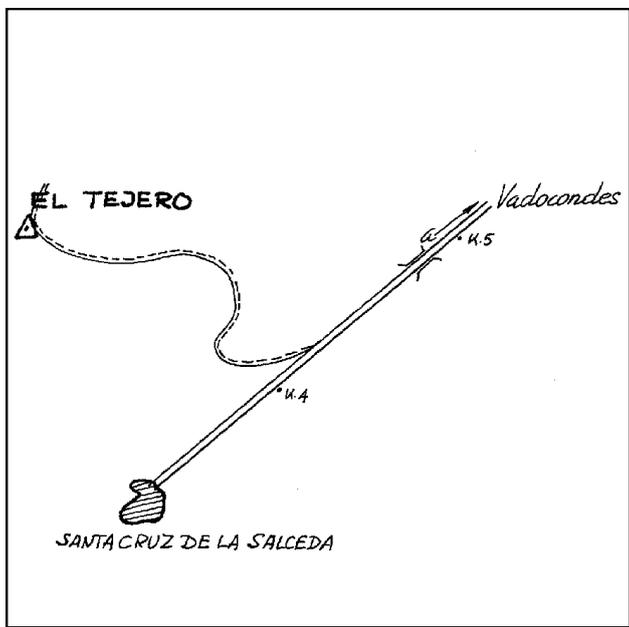
**Situación:**  
 Situado en el punto más alto del paraje denominado El Tejero, que es una pequeña zona rocosa, entre una viña y una finca de cereal.

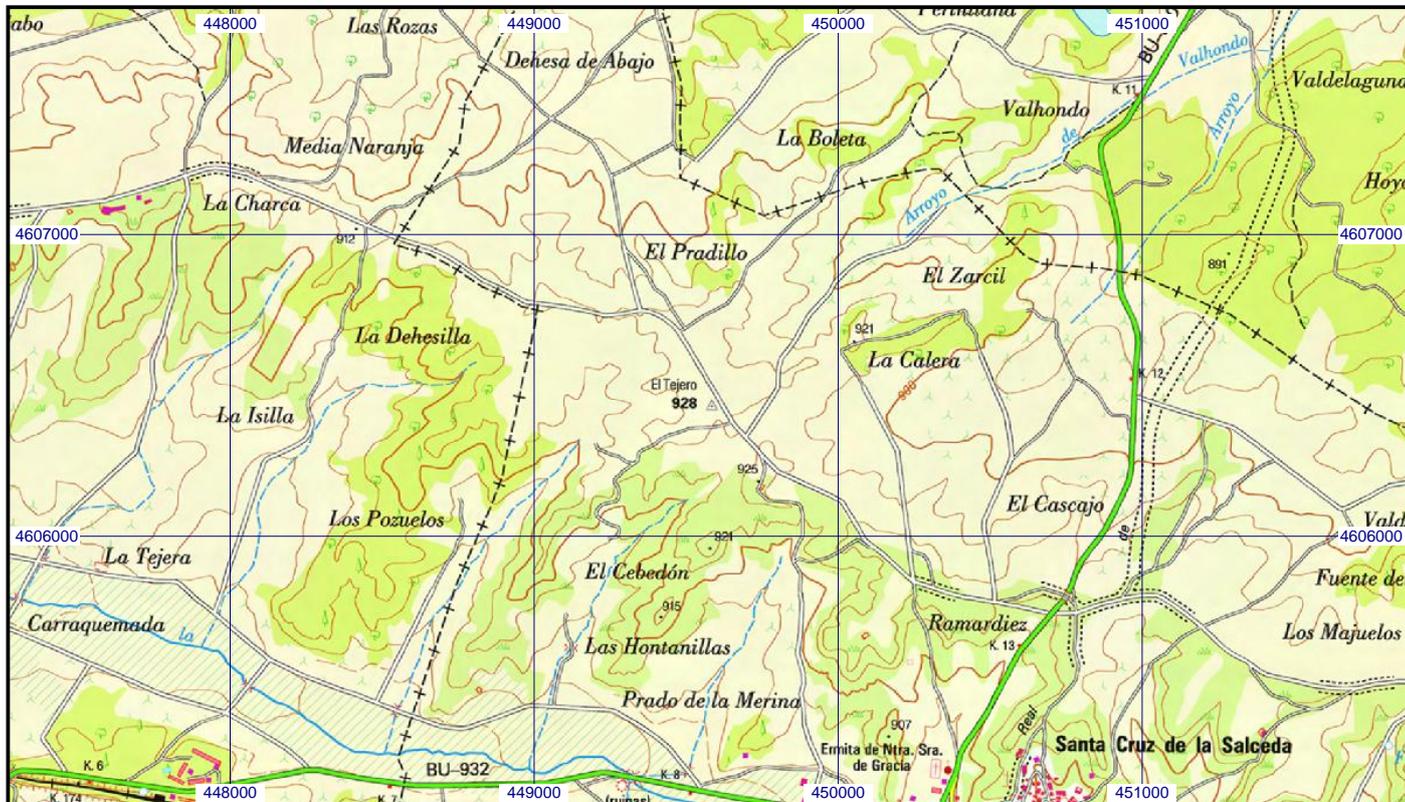
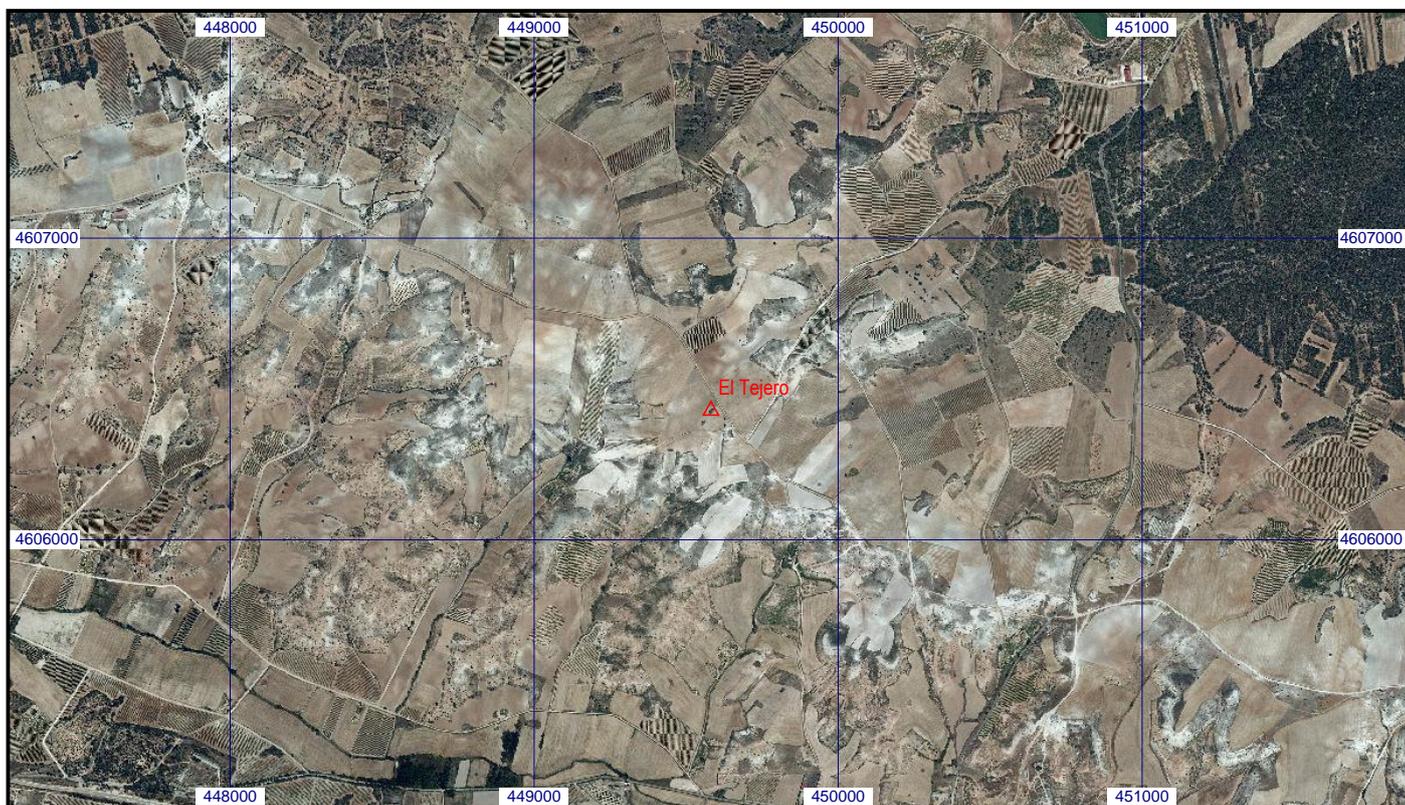
037576 El Tejero

Cartografía de situación

Escala 1:25.000

Coordenadas ETRS89. Huso 30
