Reseña Vértice Geodésico

Número.....: 37811
Nombre.....: Andaluz
Municipios: Berlanga de Duero
Provincias: Soria
Fecha de Construcción.....: 01 de octubre de 1985
Pilar sin centrado forzado...: 1,20 m de alto, 0,30 m de diámetro.
Último cuerpo.....: 0,20 m de alto, 1,00 m de ancho.
Total cuerpos.....: 1 de 0,20 m de alto.

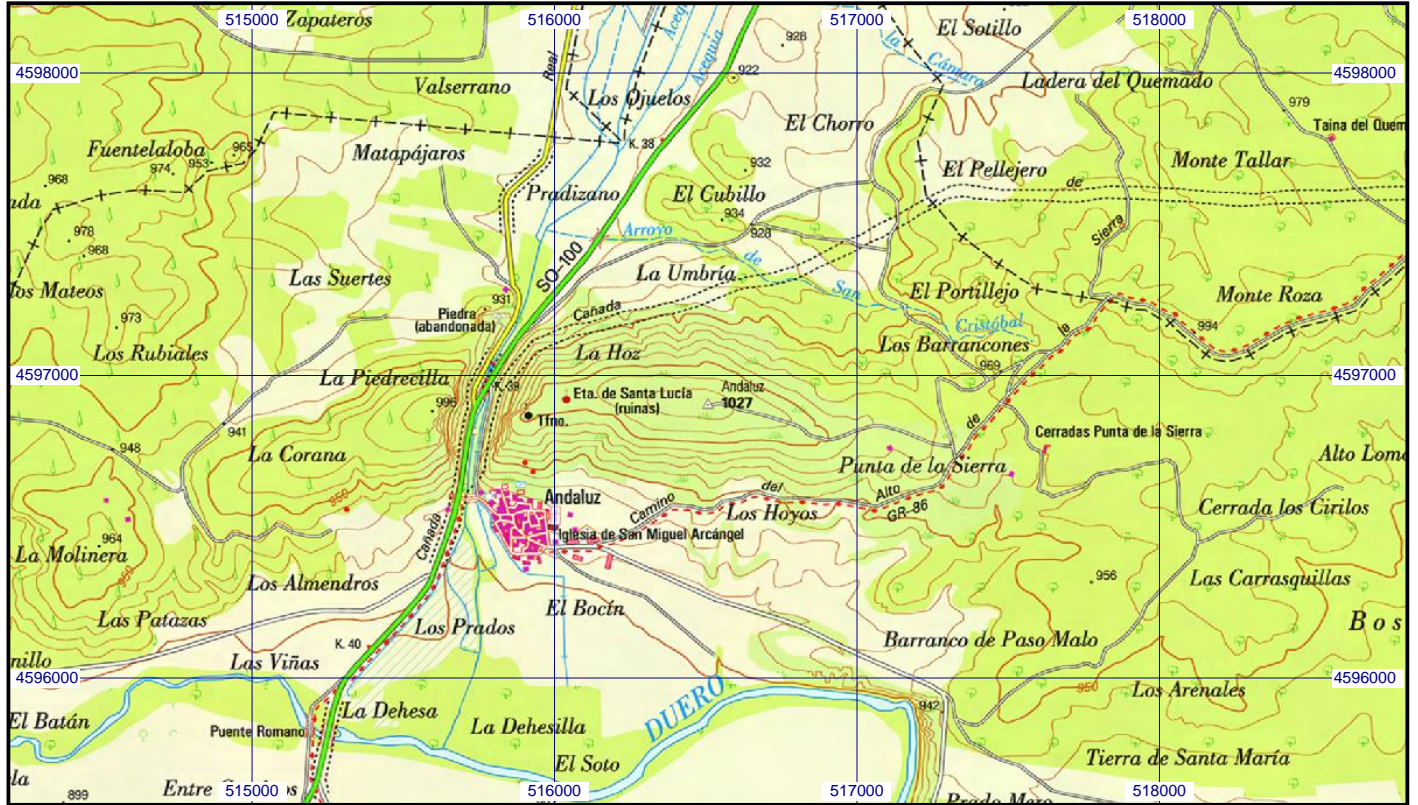
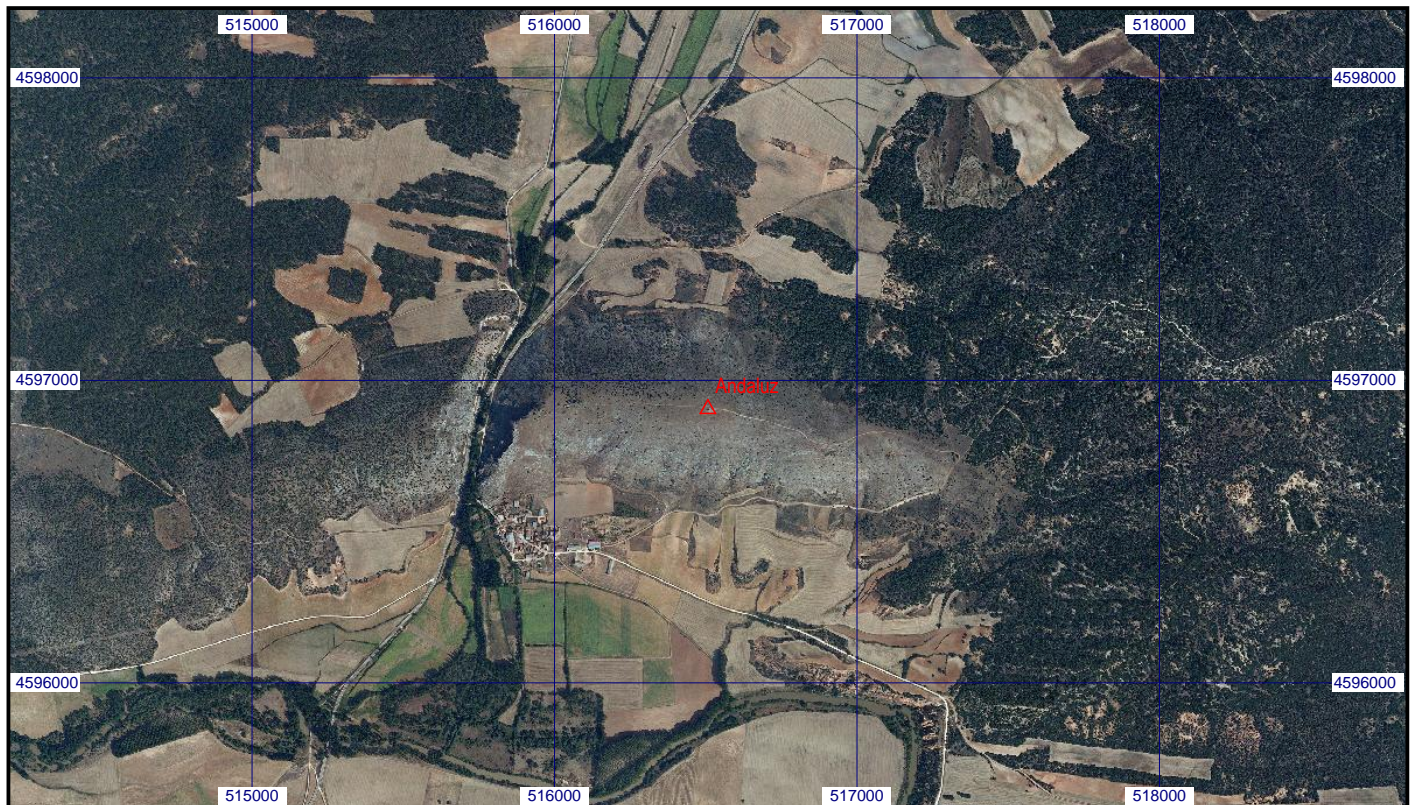
Cartografía de situación

Escala 1:25.000

037811 Andaluz

Coordenadas ETRS89. Huso 30
