## Reseña Vértice Geodésico

**Número.....: 38365**  
**Nombre.....: Cabezo Fita**  
**Municipios: Zaragoza**  
**Provincias: Zaragoza**  
**Fecha de Construcción.....: 07 de diciembre de 1984**  
**Pilar sin centrado forzado...: 1,20 m de alto, 0,30 m de diámetro.**  
**Último cuerpo.....: 1,00 m de alto, 1,00 m de ancho.**  
**Total cuerpos.....: 1 de 1,00 m de alto.**

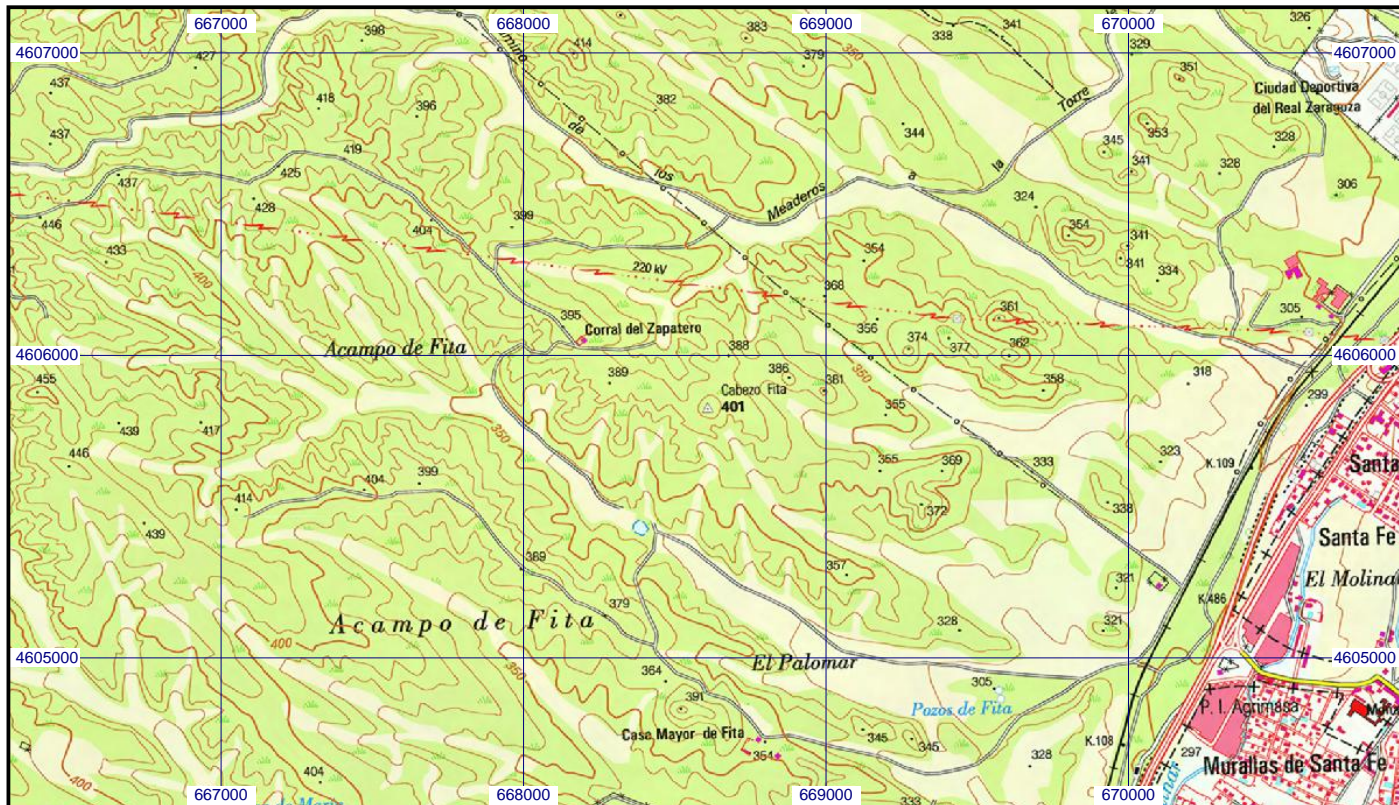
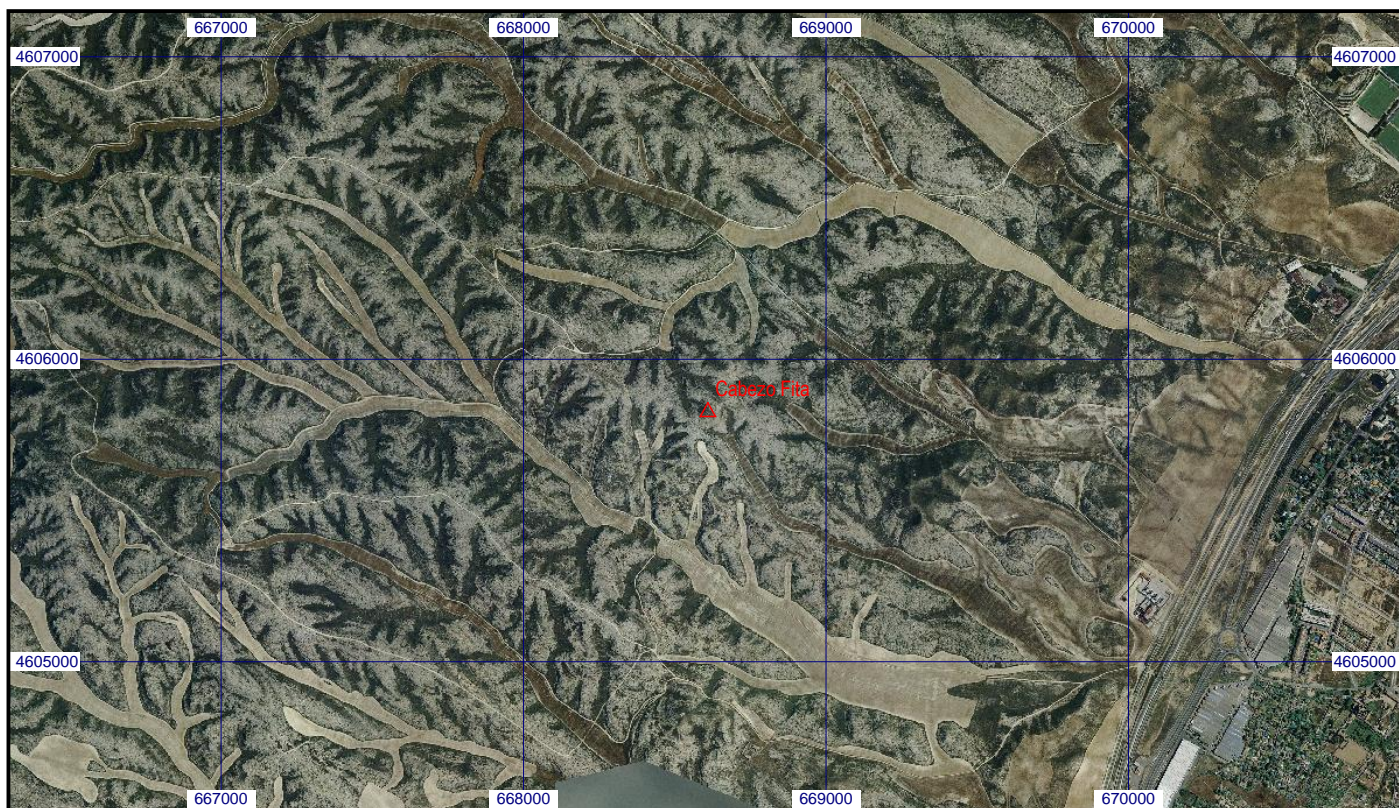
Cartografía de situación

Escala 1:25.000

038365 Cabezo Fita

Coordenadas ETRS89. Huso 30
