Reseña Vértice Geodésico

Número.....: 40153
Nombre.....: Cojalba
Municipios: Cuéllar
Provincias: Segovia
Fecha de Construcción.....: 01 de enero de 1997
Pilar sin centrado forzado...: 1,20 m de alto, 0,30 m de diámetro.
Último cuerpo.....: 0,50 m de alto, 1,00 m de ancho.
Total cuerpos.....: 1 de 0,50 m de alto.

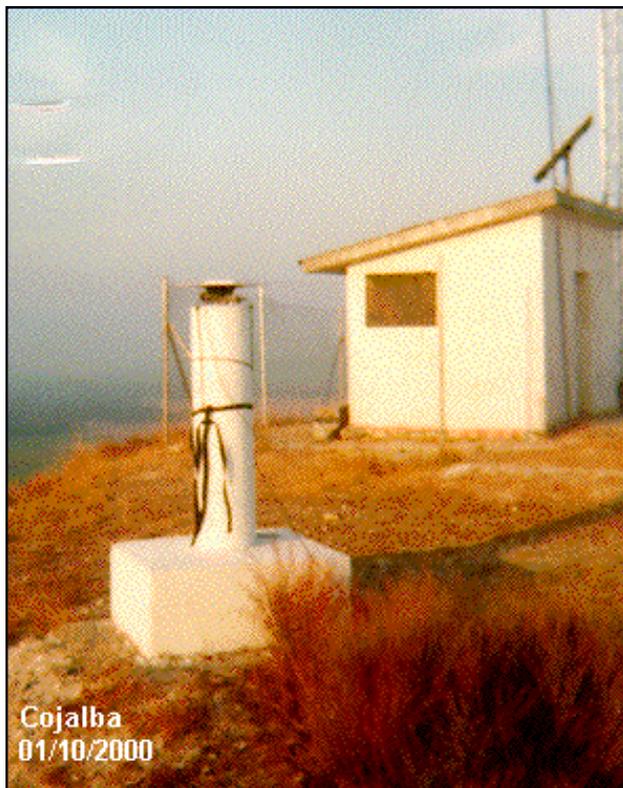
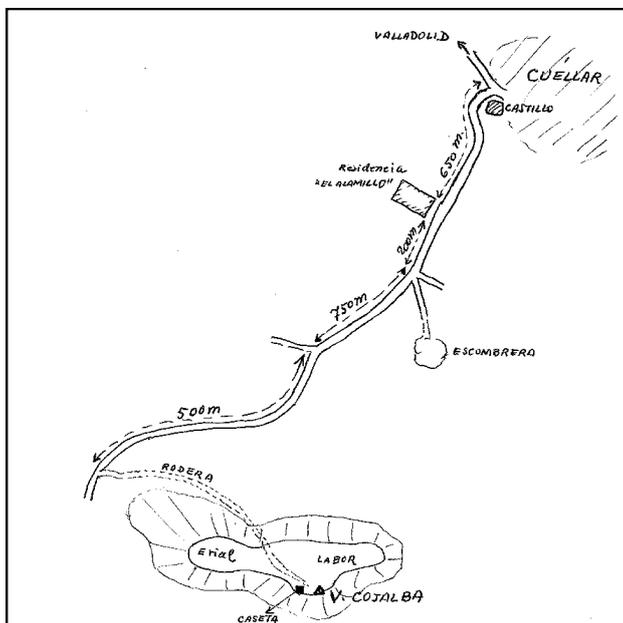
En lo alto de una pequeña colina amesetada en su borde S. y a unos 9 m. al E. de una caseta de observación de incendios forestales.

Saliendo de Cuéllar, por la calle que arranca de la carretera de Valladolid a la izda. (dirección Valladolid) y junto al muro del Castillo, se sigue por ella hasta la residencia "El Alamillo", en este punto se termina el asfalto y comienza un firme de tierra. Siguiendo por él según se indica en el croquis y pasada una escombrera, al llegar al borde de la meseta se toma el camino de la izda. para luego descender hasta el collado y continuando unos 500 m. se llega al pie de la meseta, tomando después unas rodadas y ascendiendo al vértice. En época seca y sin siembra, se puede ascender campo a través con cualquier vehículo.

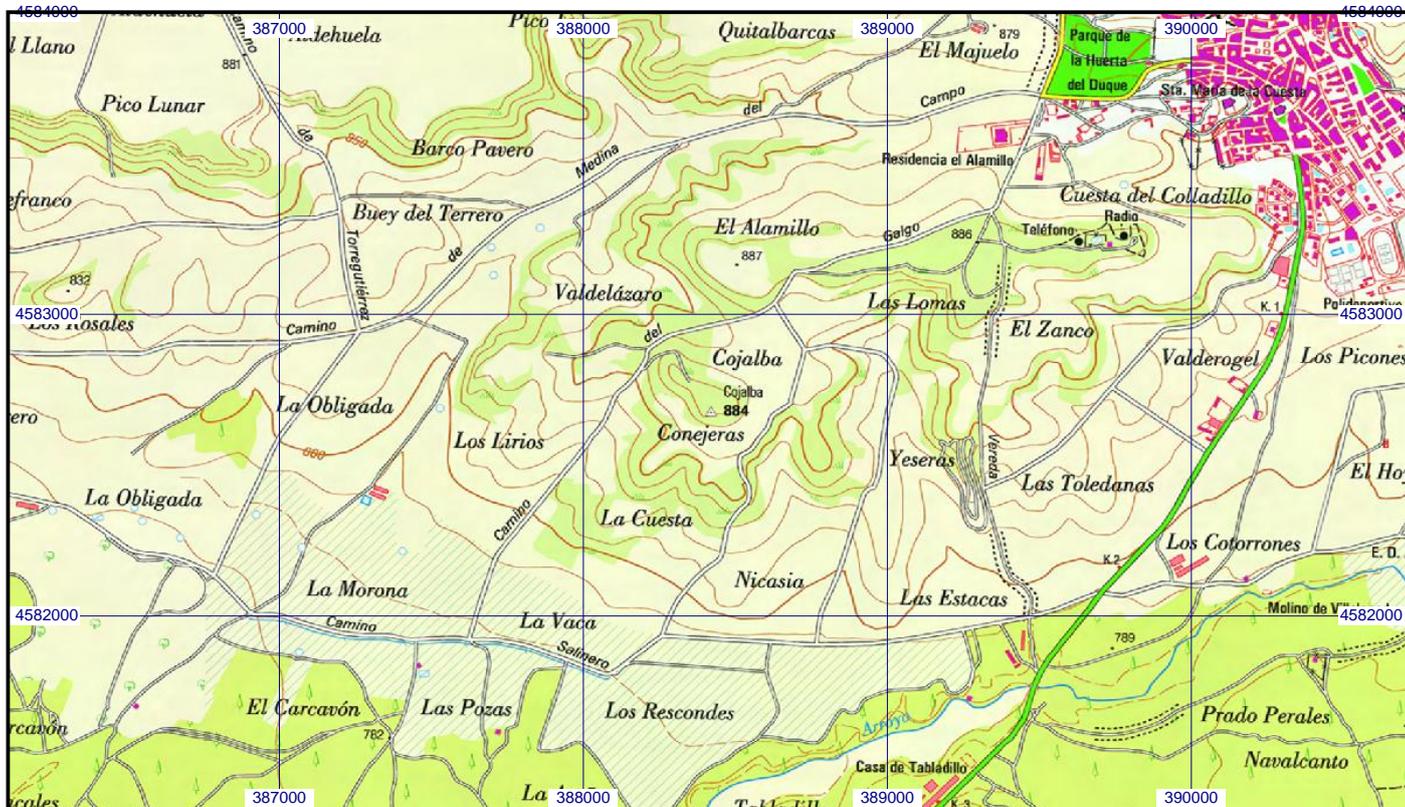
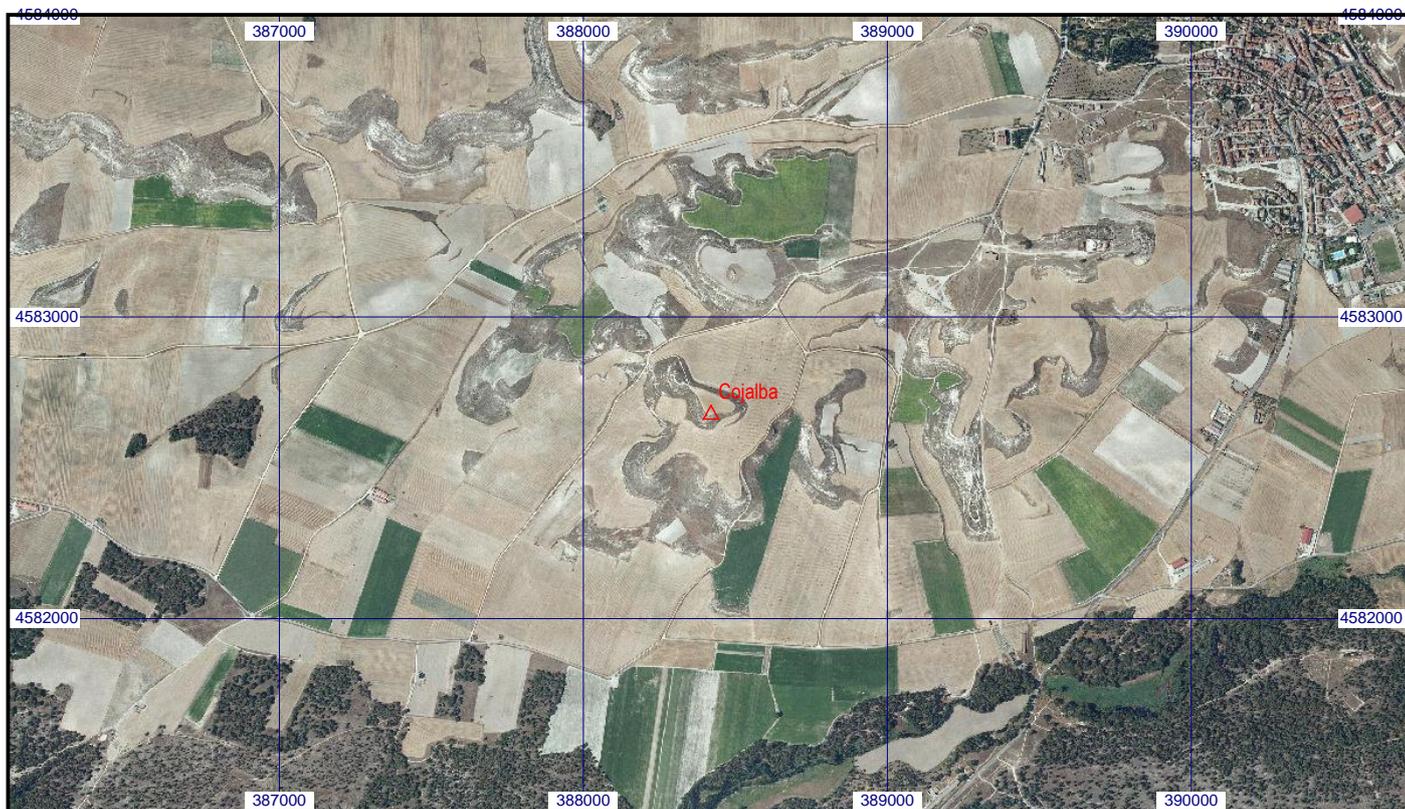
Cartografía de situación

Escala 1:25.000

040153 Cojalba

Coordenadas ETRS89. Huso 30
