**Reseña Vértice Geodésico** 10-may-2025

**Número.....: 40187**  
**Nombre.....: Escobosa**  
**Municipios: Campaspero**  
**Provincias: Valladolid**  
**Fecha de Construcción.....: 01 de noviembre de 1991**  
**Pilar sin centrado forzado...: 1,20 m de alto, 0,30 m de diámetro.**  
**Último cuerpo.....: 1,50 m de alto, 1,00 m de ancho.**  
**Total cuerpos.....: 1 de 1,50 m de alto.**

040187 Escobosa

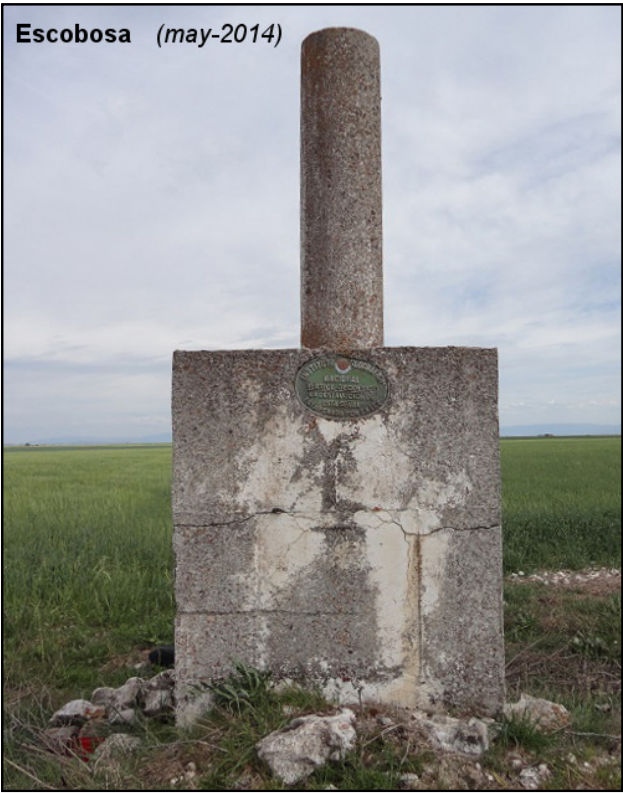
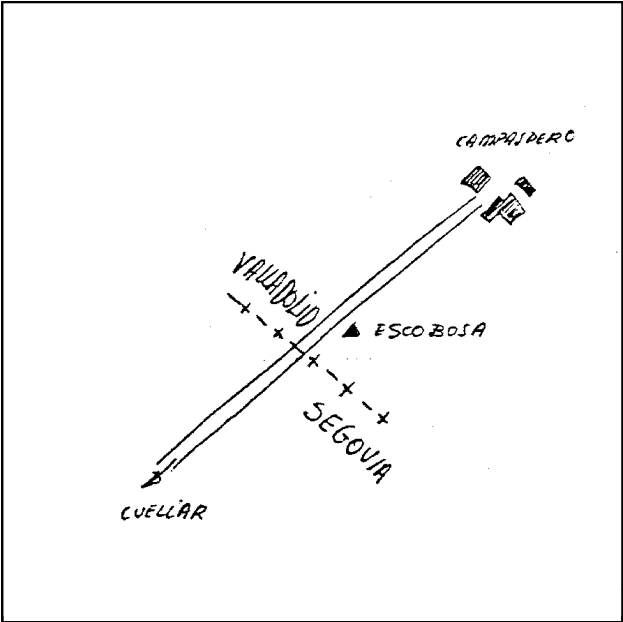
Situada a 5000 mts al Suroeste de Campaspero, en el paraje de Cruz de La Rabona, en el borde Sur de la carretera de Campaspero a Cuellar en terreno de labor.

Desde Campaspero por la carretera a Cuellar a 5000 mts de Campaspero y a unos 200 mts del límite de provincia, en provincia de Valladolid, en el borde Sur de la carretera en la cuneta se encuentra la señal.

**Estado: 01 de mayo de 2014**  
**Pilar: Bueno**  
**Base: Deteriorada**  
 Informe del estado del Vértice: [InfoRG.pdf](#)
