Reseña Vértice Geodésico 10-may-2025

Número.....: 40340
Nombre.....: Chorra
Municipios: Barbolla
Provincias: Segovia
Fecha de Construcción.....: 01 de octubre de 1982
Pilar sin centrado forzado...: 1,20 m de alto, 0,30 m de diámetro.
Último cuerpo.....: 1,00 m de alto, 1,00 m de ancho.
Total cuerpos.....: 1 de 1,00 m de alto.

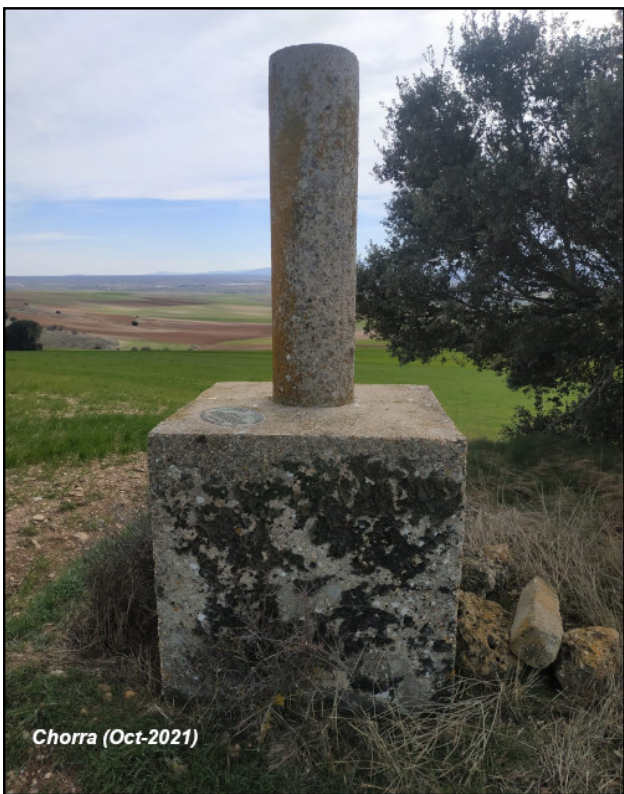
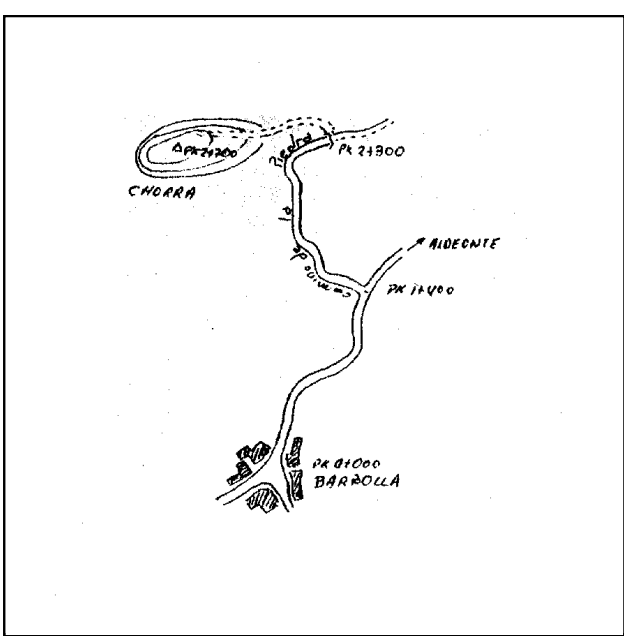
Situación:
 Situado en lo más alto del cerro alomado conocido como "Pico de la Chorra", en terreno de erial a pastos, a unos 2 m. al N. de un chaparro muy característico.

Estado: 29 de octubre de 2021
Pilar: Bueno
Base: Bueno
 Informe del estado del Vértice: [InfoRG.pdf](#)
