**Reseña Vértice Geodésico** 10-may-2025

**Número.....: 40433**  
**Nombre.....: Monte**  
**Municipios: Ayllón**  
**Provincias: Segovia**  
**Fecha de Construcción.....: 01 de diciembre de 1982**  
**Pilar sin centrado forzado...: 1,20 m de alto, 0,30 m de diámetro.**  
**Último cuerpo.....: 3,50 m de alto, 1,00 m de ancho.**  
**Total cuerpos.....: 1 de 3,50 m de alto.**

040433 Monte

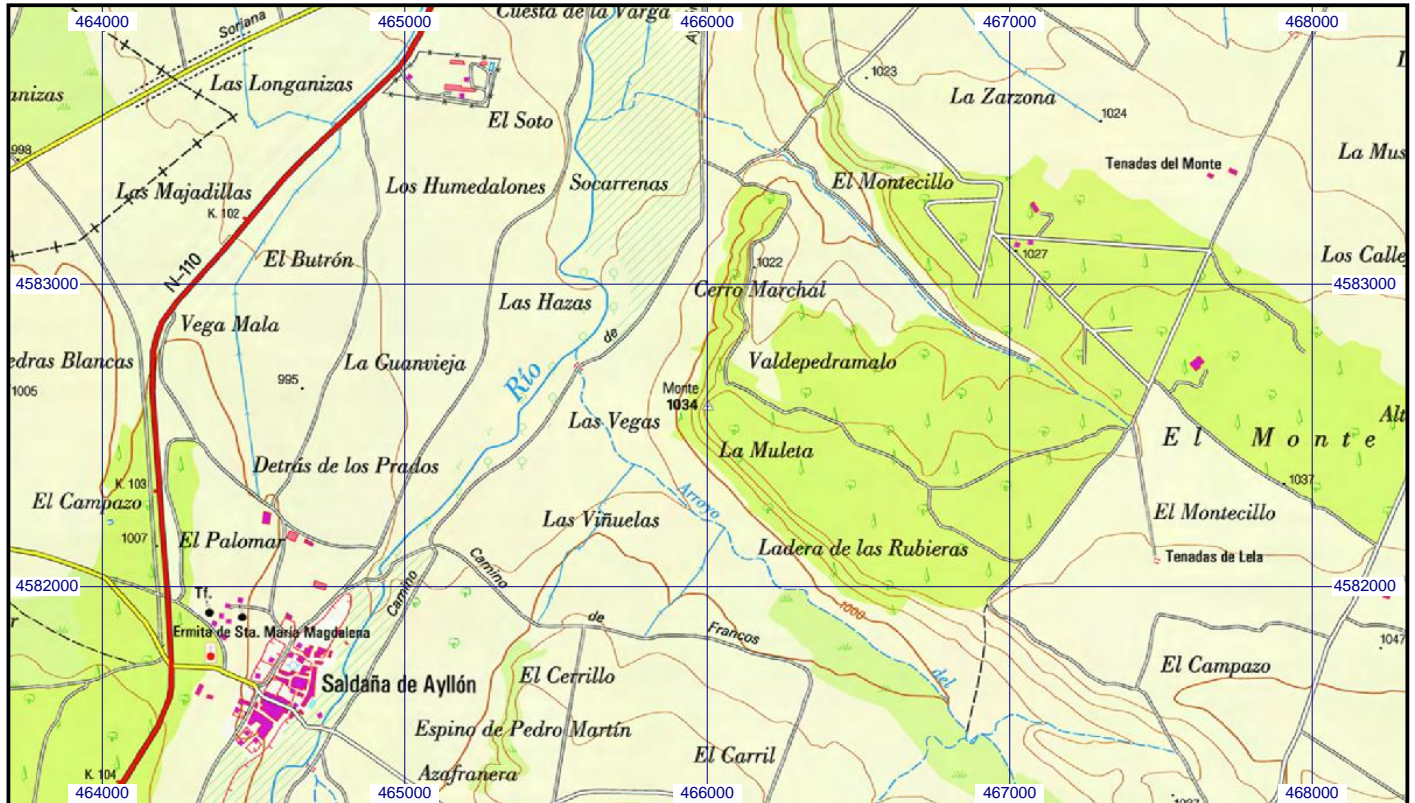
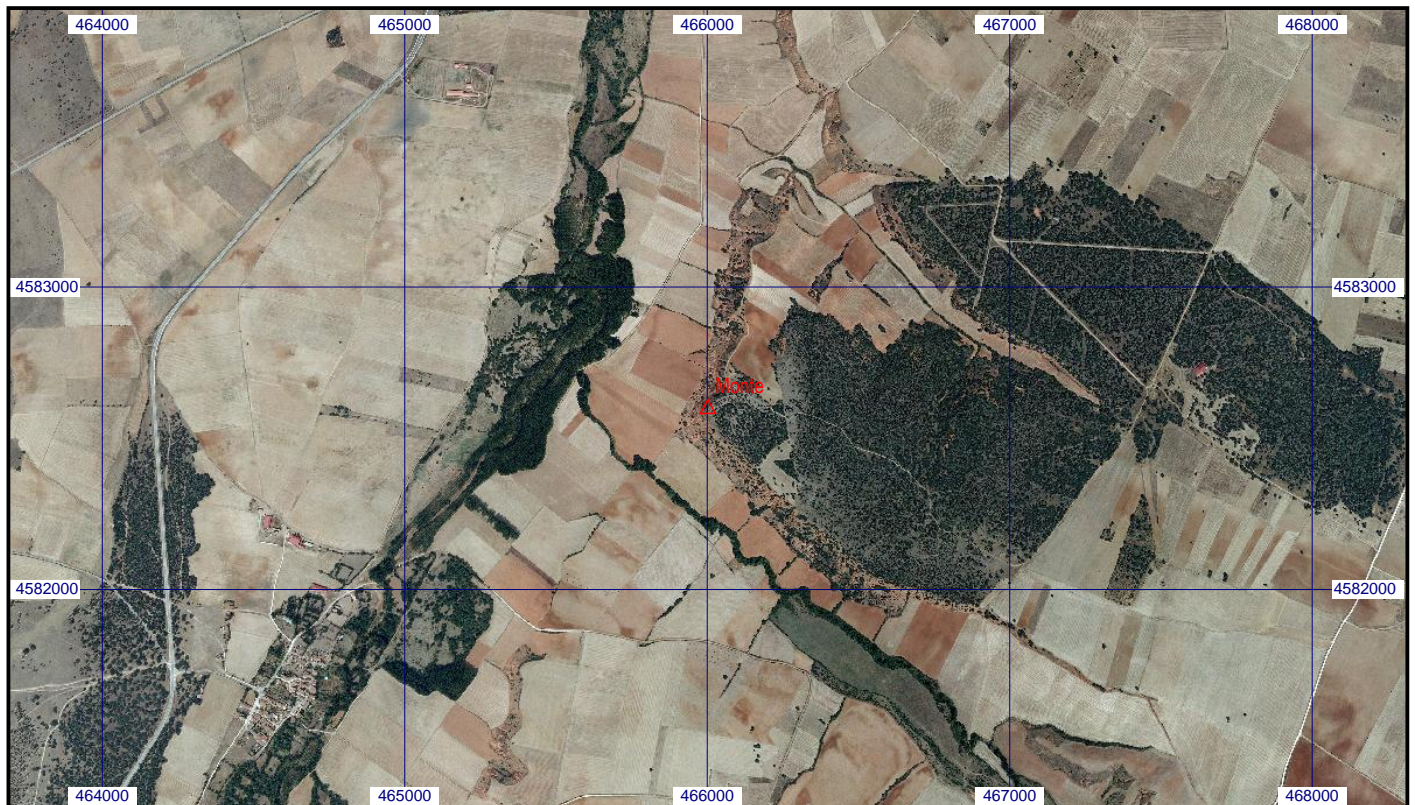
Cartografía de situación

Escala 1:25.000

Coordenadas ETRS89. Huso 30
