Reseña Vértice Geodésico

Número.....: 40967
Nombre.....: San Cristóbal
Municipios: Sestrica
Provincias: Zaragoza
Fecha de Construcción.....: 06 de octubre de 1986
Pilar sin centrado forzado...: 1,20 m de alto, 0,30 m de diámetro.
Último cuerpo.....: 0,50 m de alto, 1,00 m de ancho.
Total cuerpos.....: 1 de 0,50 m de alto.

040967 San Cristóbal

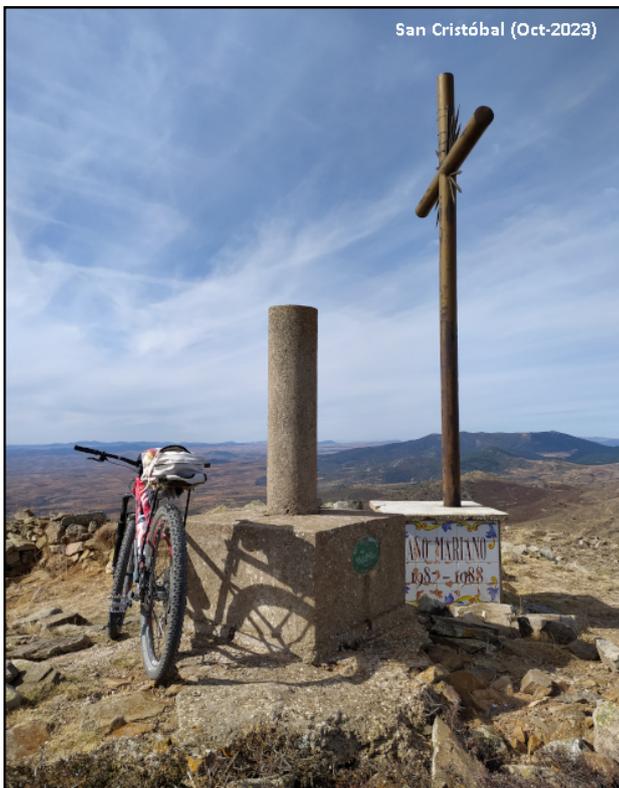
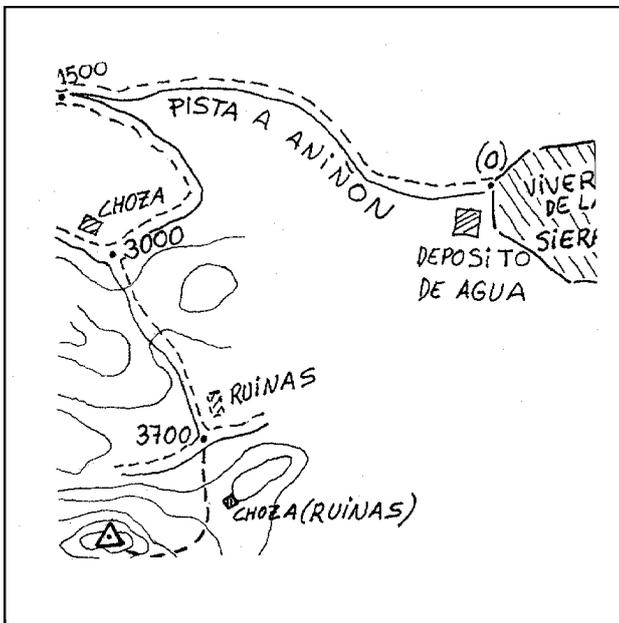
En la cima del cerro San Cristobal, junto a las ruinas de la antigua ermita de San Cristobal.

Despejado

Pilar: Bueno
Base: Bueno
 Informe del estado del Vértice: [InfoRG.pdf](#)
