Reseña Vértice Geodésico 21-jun-2025

Número.....: 42966
Nombre.....: El Salmoral
Municipios: Pinarejos
Provincias: Segovia
Fecha de Construcción.....: 01 de enero de 1997
Pilar sin centrado forzado...: 1,20 m de alto, 0,30 m de diámetro.
Último cuerpo.....: 0,50 m de alto, 1,00 m de ancho.
Total cuerpos.....: 1 de 0,50 m de alto.

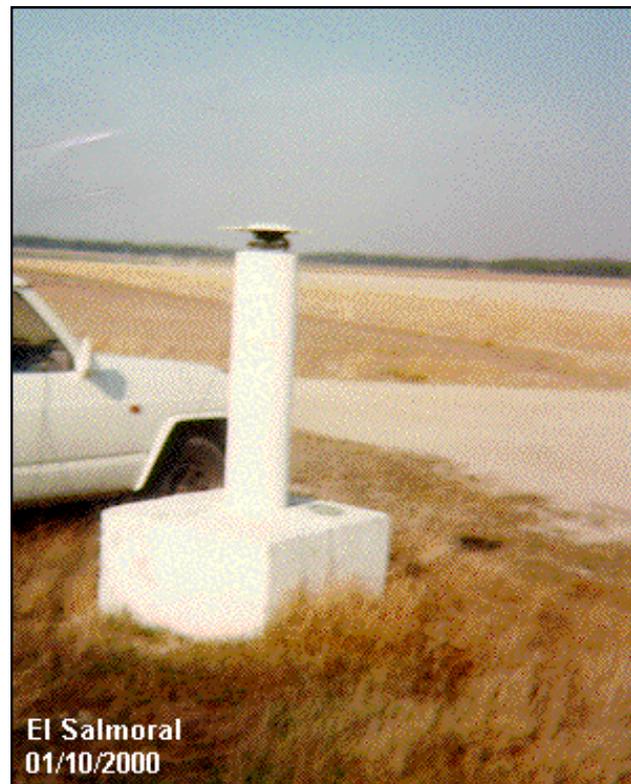
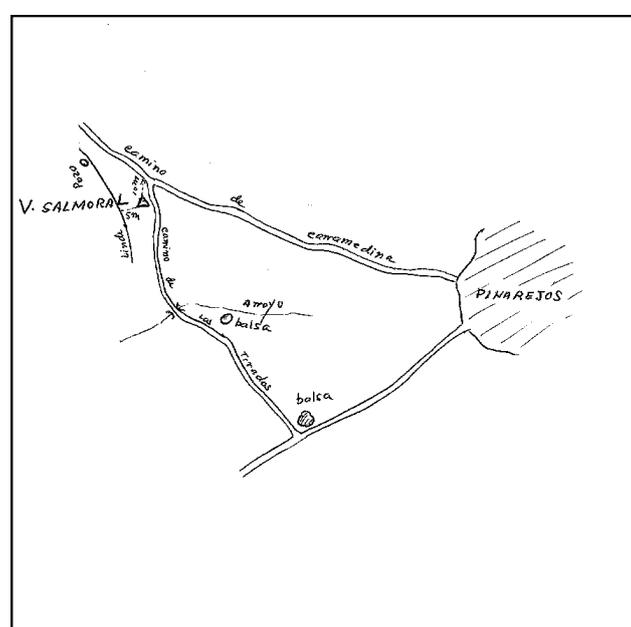
En el camino de Tirados, que además de camino, existe una franja para el paso de ganados, al borde del camino a 5m. de la linde y a 10 m del cruce con el camino de Carramedina (se ha clavado una estaca).

Saliendo de Pinarejos por el camino de Carramedina después de recorrer 1900 m se llega a un cruce de caminos donde se encuentra el vértice.

Despejado
