## Reseña Vértice Geodésico

Número.....: **43208**  
Nombre.....: **Llanos**  
Municipios: **Riaza; Sepúlveda**  
Provincias: **Segovia**  
Fecha de Construcción.....: **01 de noviembre de 1982**  
Pilar sin centrado forzado...: **1,20 m de alto, 0,30 m de diámetro.**  
Último cuerpo.....: **2,00 m de alto, 1,00 m de ancho.**  
Total cuerpos.....: **1 de 2,00 m de alto.**

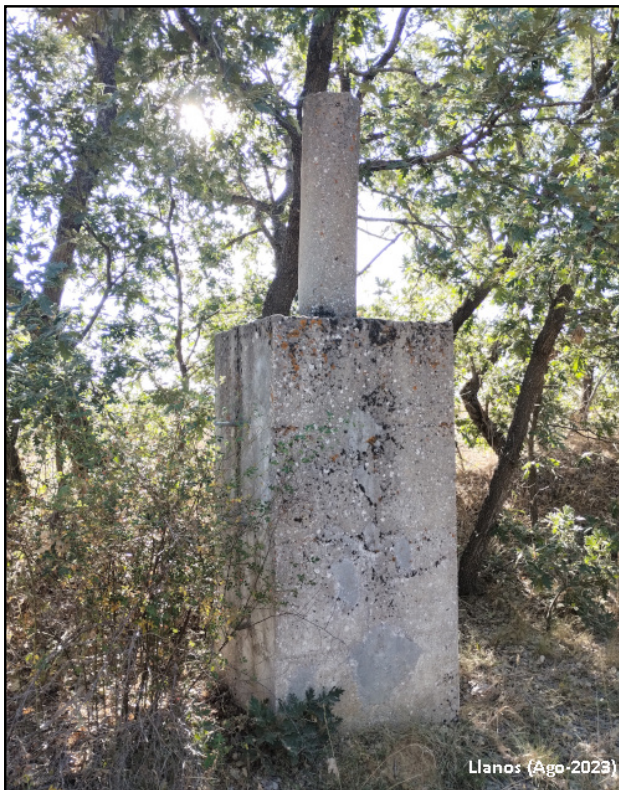
Situado en una llanura a la que debe su nombre, en la linde de un campo de labor y de monte de robles repoblado de pinos.

### Horizonte GPS:

Oculto. Los árboles han crecido y ocultan prácticamente todo el horizonte.
