**Reseña Vértice Geodésico** 21-jun-2025

**Número.....:** 43257  
**Nombre.....:** Pizarral©  
**Municipios:** Riaza  
**Provincias:** Segovia  
**Fecha de Construcción.....:** 01 de noviembre de 1982  
**Pilar sin centrado forzado...:** 1,20 m de alto, 0,30 m de diámetro.  
**Último cuerpo.....:** 1,20 m de alto, 1,00 m de ancho.  
**Total cuerpos.....:** 1 de 1,20 m de alto.

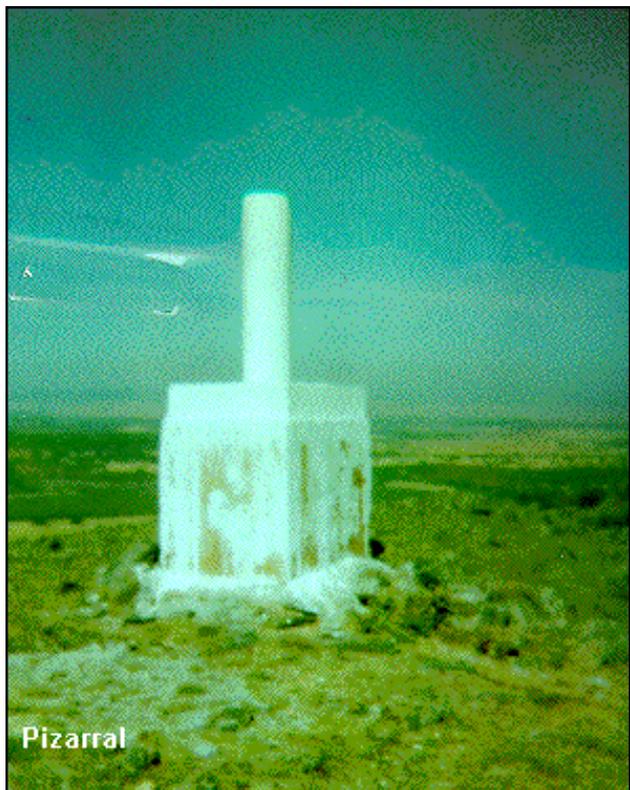
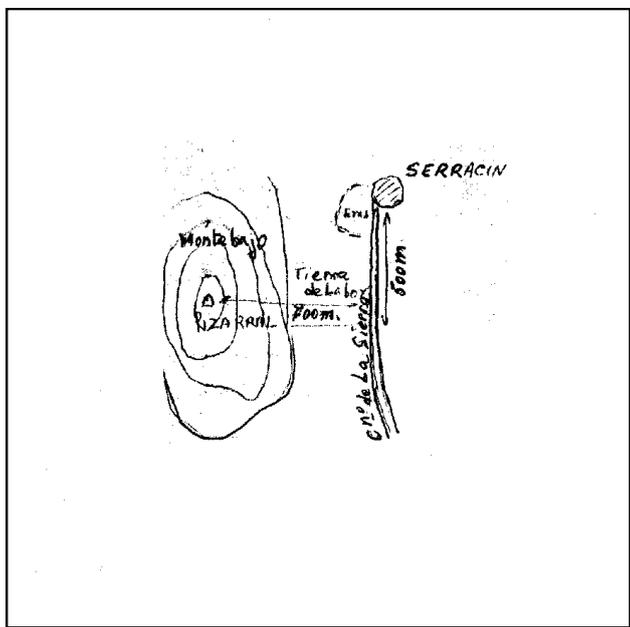
**Situación:**  
 Situado en lo más alto del cerro del mismo nombre sobre un terreno cubierto de jaras sin ningún detalle característico

**Observaciones:**  
 Construido el 01/Nov/82 y recrecida en 1997.  
 Vértice observado con GPS.
