## Reseña Vértice Geodésico

**Número.....:** 43975  
**Nombre.....:** Pina  
**Municipios:** Azuara  
**Provincias:** Zaragoza  
**Fecha de Construcción.....:** 16 de diciembre de 1985  
**Pilar sin centrado forzado...:** 1,20 m de alto, 0,30 m de diámetro.  
**Último cuerpo.....:** 2,50 m de alto, 1,00 m de ancho.  
**Total cuerpos.....:** 1 de 2,50 m de alto.

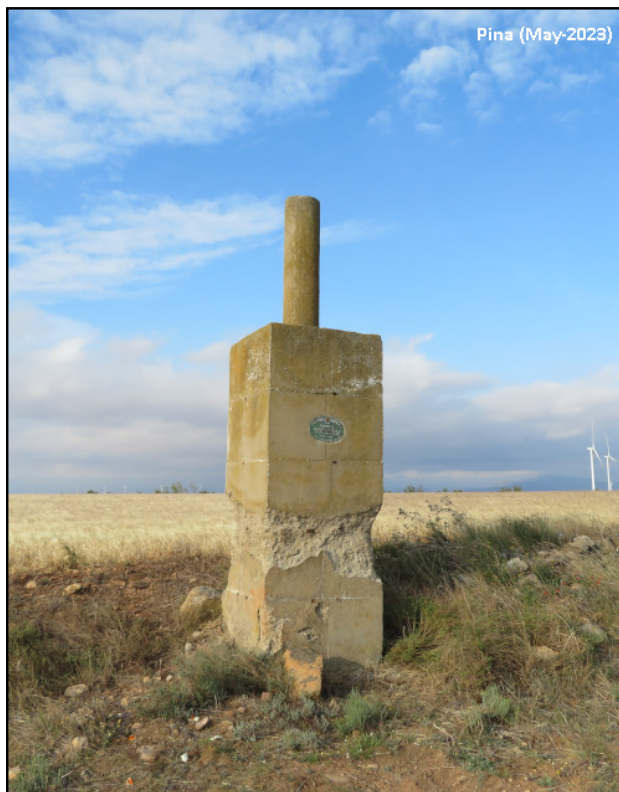
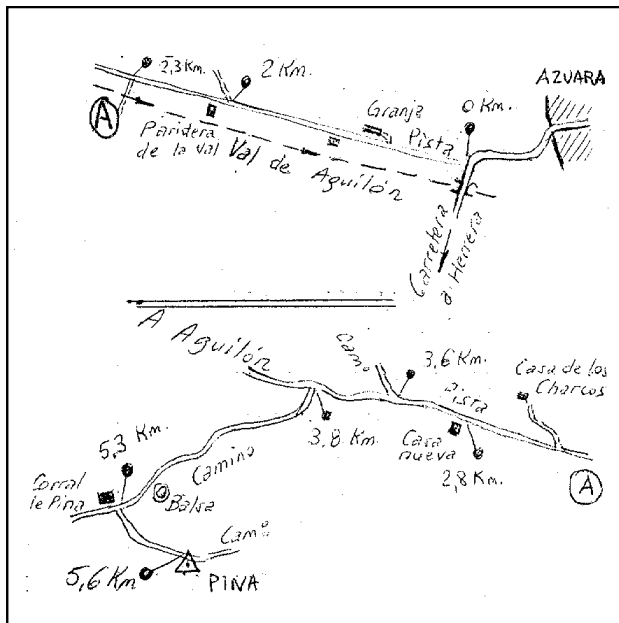
En una llanura de terrenos de cereal, al borde S. de un camino poco transitado y a unos 300 m. al S. del corral de Pina.

Despejado
