**Reseña Vértice Geodésico** 10-may-2025

**Número.....: 45255**  
**Nombre.....: Manzanos**  
**Municipios: Valdunciel**  
**Provincias: Salamanca**  
**Fecha de Construcción.....: 01 de octubre de 1991**  
**Pilar con centrado forzado..: 1,20 m de alto, 0,30 m de diámetro.**  
**Último cuerpo.....: 2,50 m de alto, 1,00 m de ancho.**  
**Total cuerpos.....: 1 de 2,50 m de alto.**

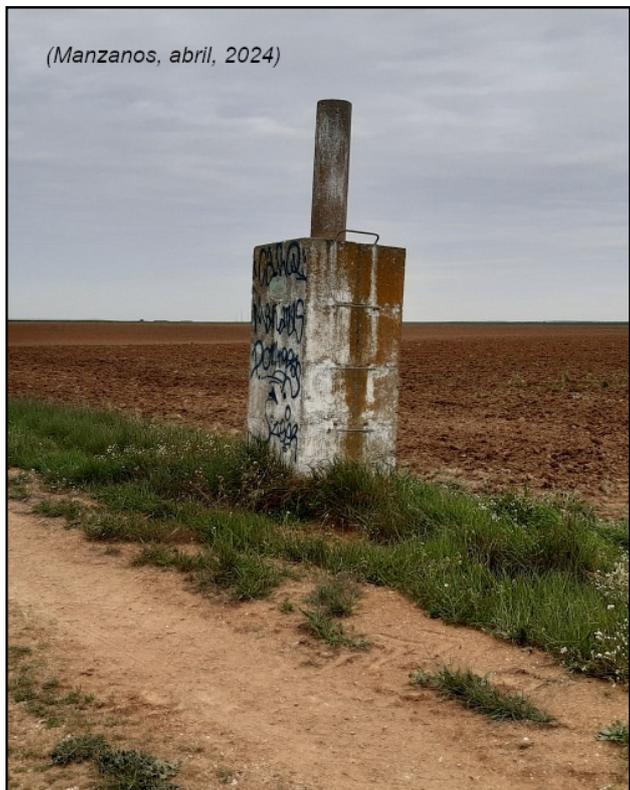
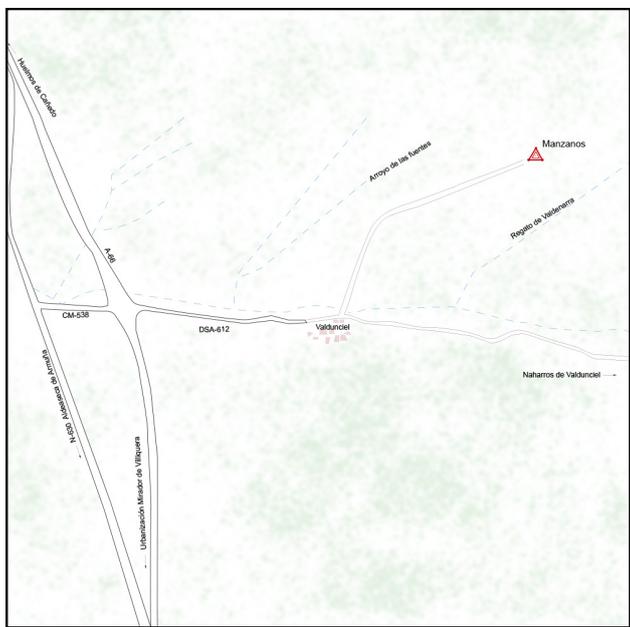
**Situación:**  
 En lo alto de una meseta, a unos 2000 m. al N.E. de Valdunciel y en el borde N. de una pista de concentración parcelaria.

**Estado: 25 de abril de 2024**  
**Pilar: Inclinado**  
 Informe del estado del Vértice: [InfoRG.pdf](#) **Base: Inclinado.**
