## Reseña Vértice Geodésico

**Número.....: 45374**  
**Nombre.....: Canto Rodado**  
**Municipios: Villaflores**  
**Provincias: Salamanca**  
**Fecha de Construcción.....: 01 de septiembre de 1990**  
**Pilar sin centrado forzado...: 1,20 m de alto, 0,30 m de diámetro.**  
**Último cuerpo.....: 1,00 m de alto, 1,00 m de ancho.**  
**Total cuerpos.....: 1 de 1,00 m de alto.**

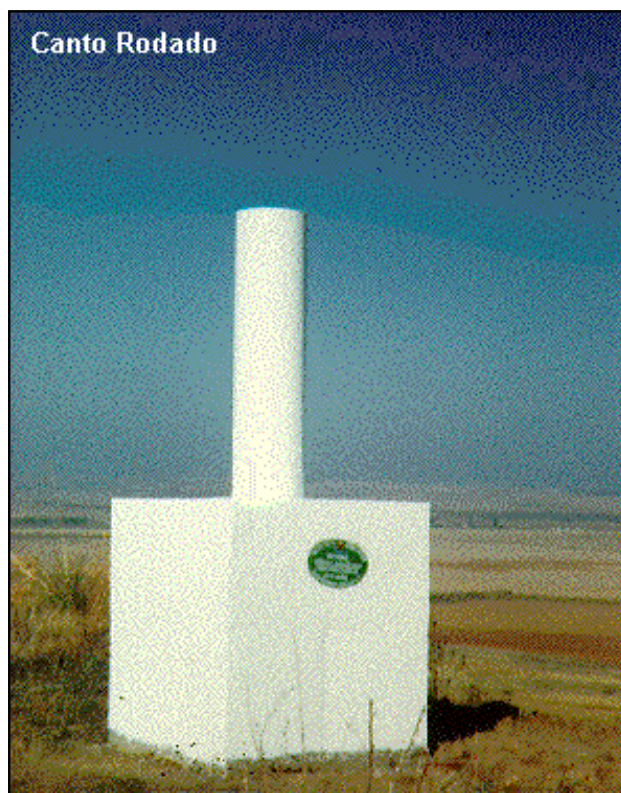
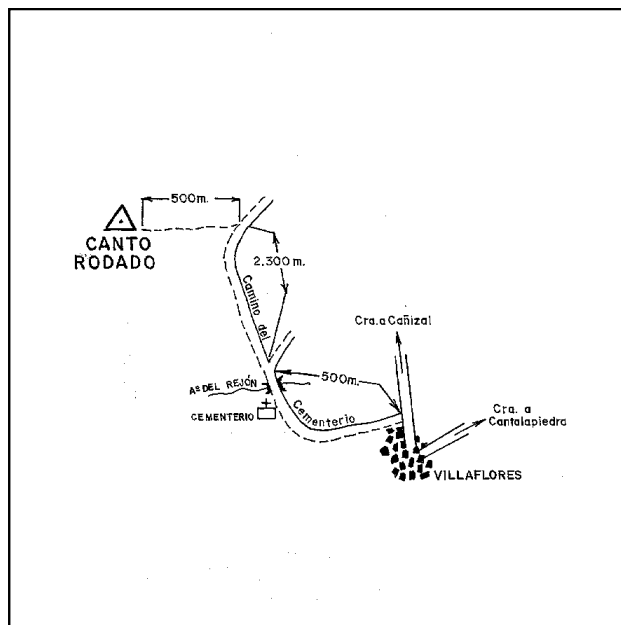
A unos 3000 m. al O. de Villaflores, situada en el mismo borde de la loma existente, y en el paraje conocido por las Pedreras. La señal está fuera de cultivo alguno.

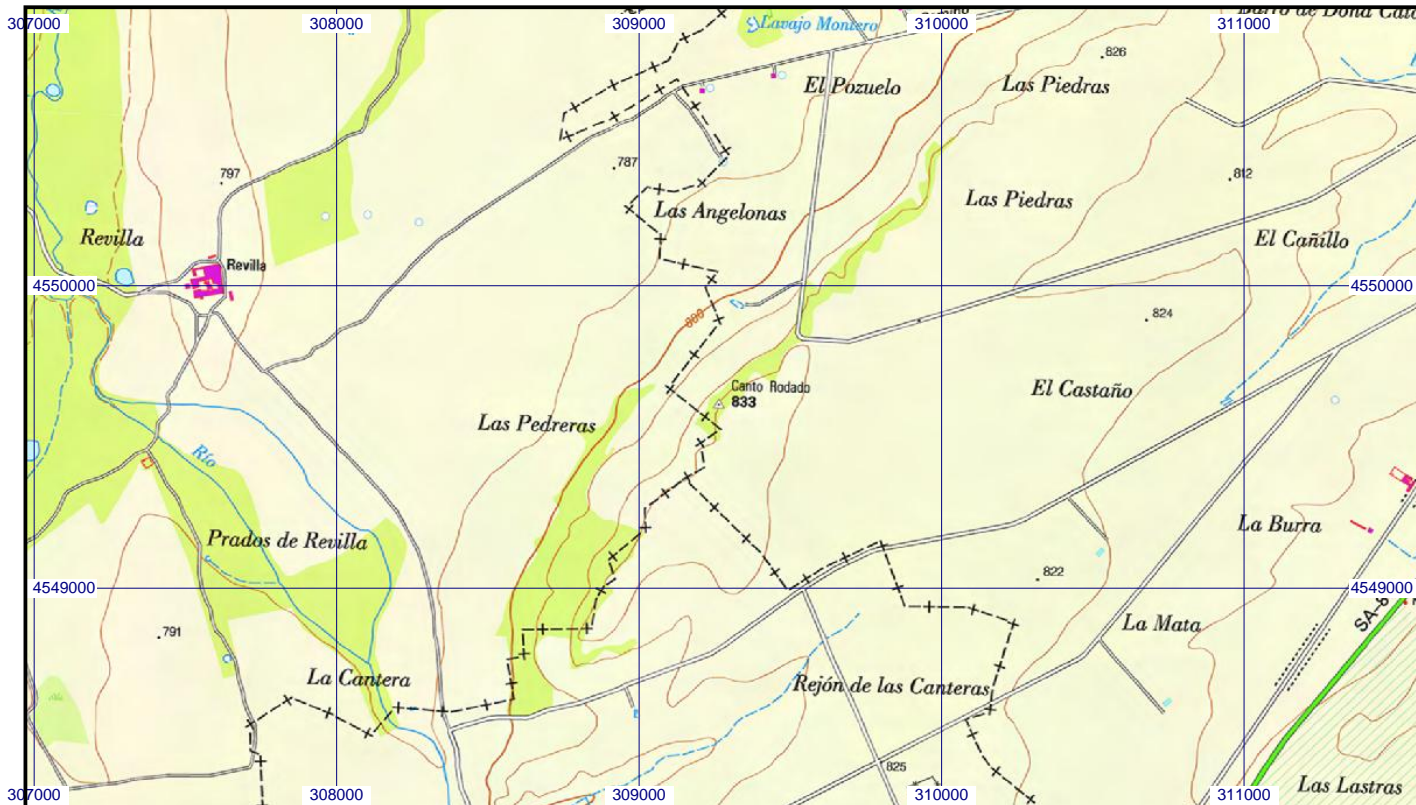
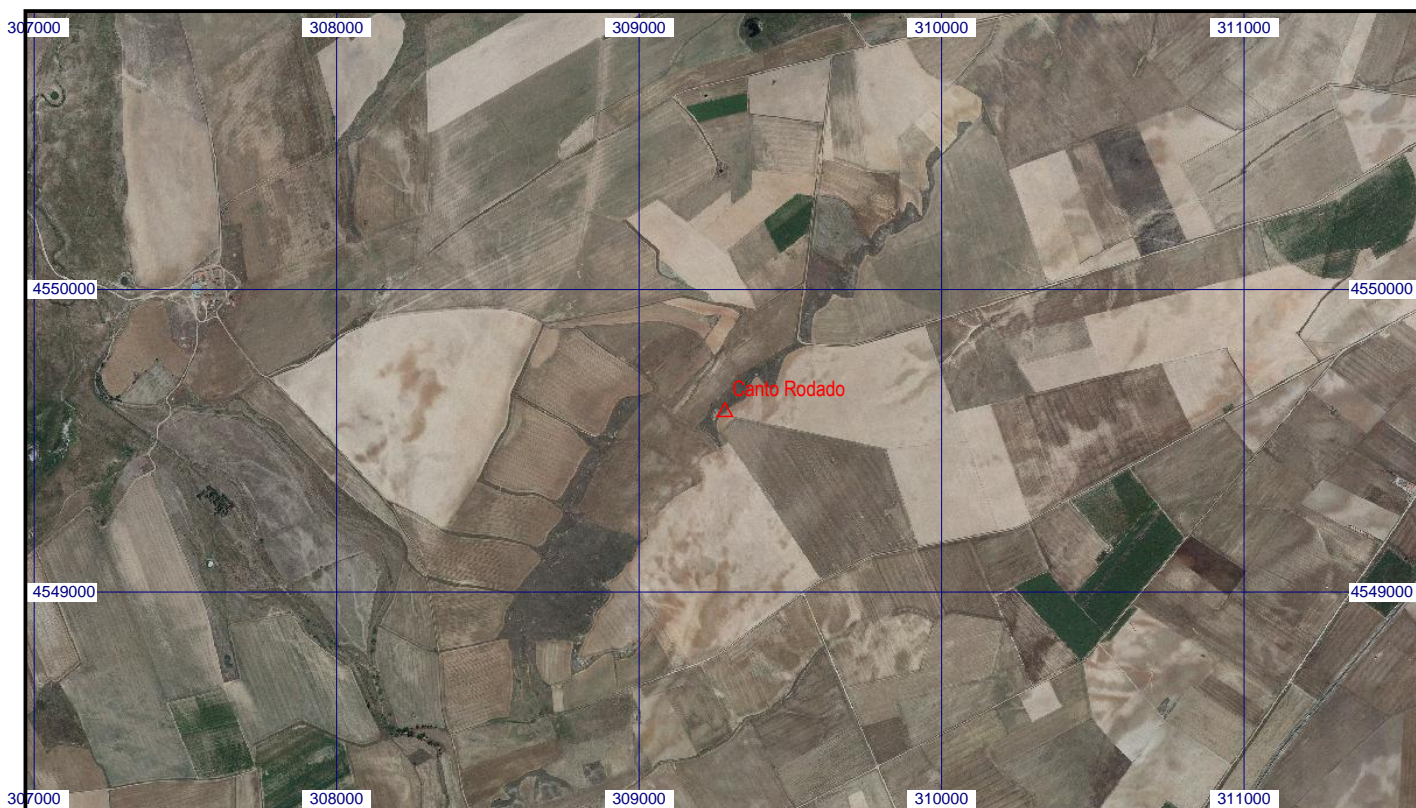
Cartografía de situación

Escala 1:25.000

045374 Canto Rodado

Coordenadas ETRS89. Huso 30
