Reseña Vértice Geodésico 21-jun-2025

Número.....: 45646
Nombre.....: Cuesta Grande
Municipios: Domingo García
Provincias: Segovia
Fecha de Construcción.....: 01 de diciembre de 1982
Pilar con centrado forzado...: 1,20 m de alto, 0,30 m de diámetro.
Último cuerpo.....: 1,50 m de alto, 1,00 m de ancho.
Total cuerpos.....: 1 de 1,50 m de alto.

045646 Cuesta Grande

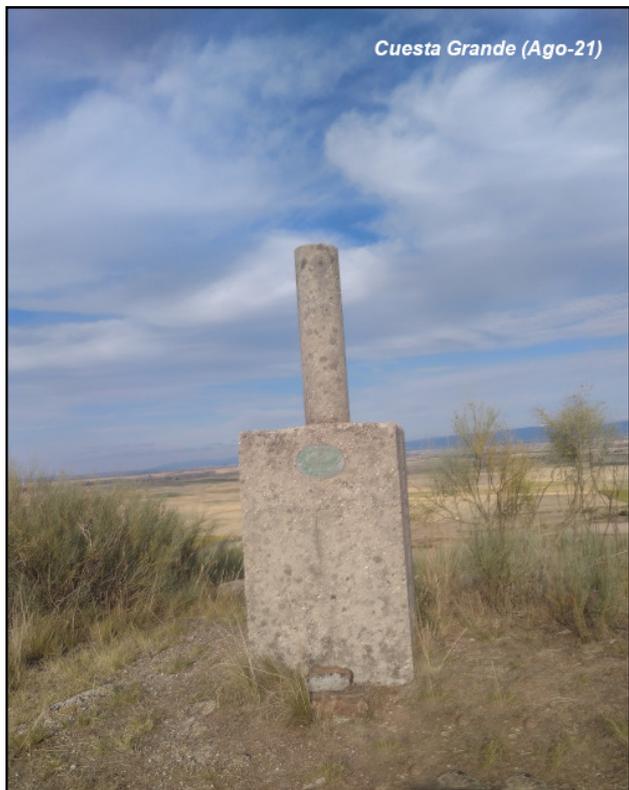
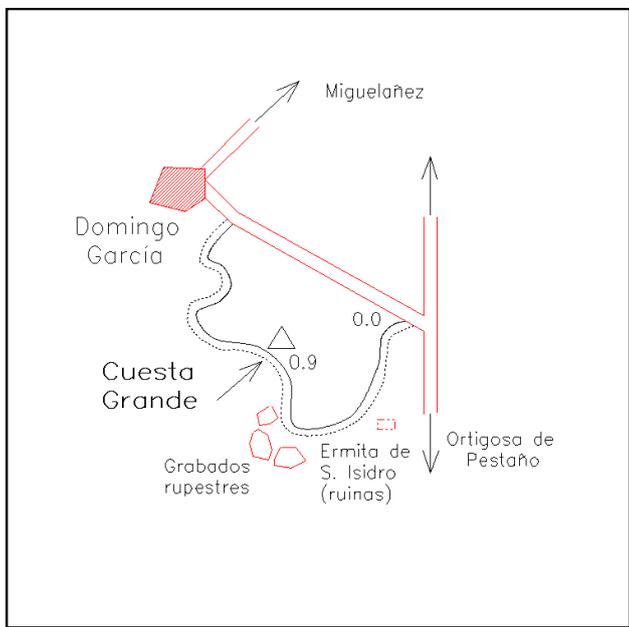
Situación:
 Situado en lo más alto de la enorme loma conocida como "Cuesta de San Isidro", en terreno de pastos.

Horizonte GPS:
 Despejado

Estado: 01 de agosto de 2021
Pilar: Bueno
 Informe del estado del vértice: [InfoRG.pdf](#) **Base: Bueno**
