Reseña Vértice Geodésico

Número....: 45791

Nombre....: Majadilla del Queso Municipios: Collado Hermoso

Provincias: Segovia

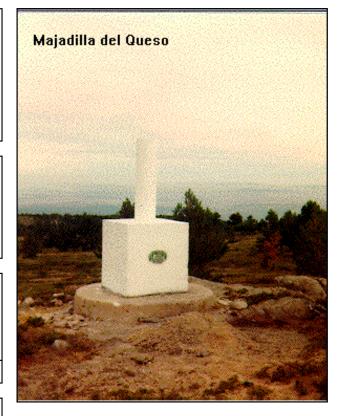
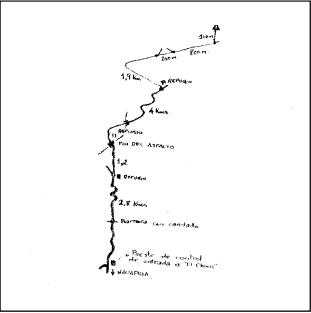
Pilar sin centrado forzado..: 1,20 m de alto, 0,30 m de diámetro. Último cuerpo.....: 1,00 m de alto, 1,00 m de ancho.

Total cuerpos....... 2 de 1,30 m de alto.

Situado en el lugar conocido como "Majadilla del Queso", en terreno de pinos jóvenes.
