Reseña Vértice Geodésico 10-may-2025

Número.....: 47869
Nombre.....: Cabezas de Salamanca
Municipios: Salamanca
Provincias: Salamanca
Fecha de Construcción.....: 01 de octubre de 1991
Pilar sin centrado forzado..: 1,20 m de alto, 0,30 m de diámetro.
Último cuerpo.....: 1,50 m de alto, 1,00 m de ancho.
Total cuerpos.....: 1 de 1,50 m de alto.

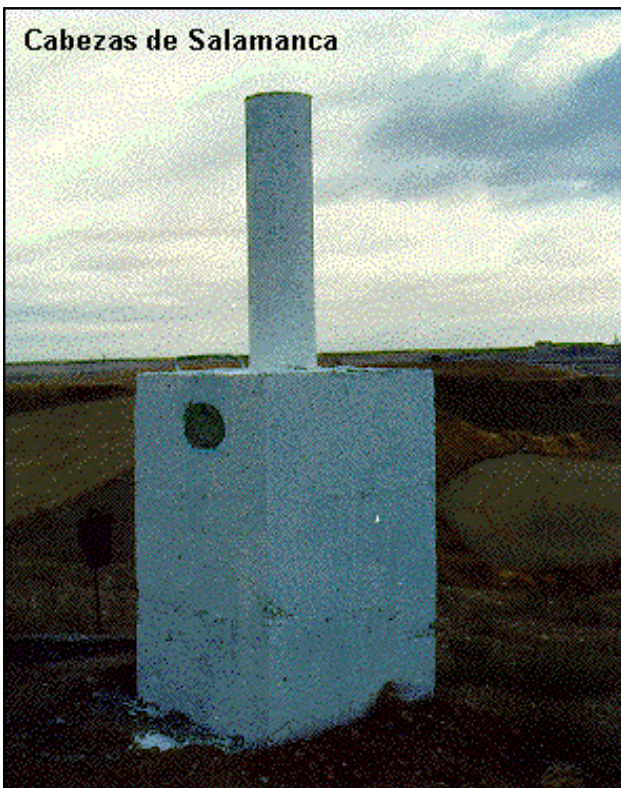
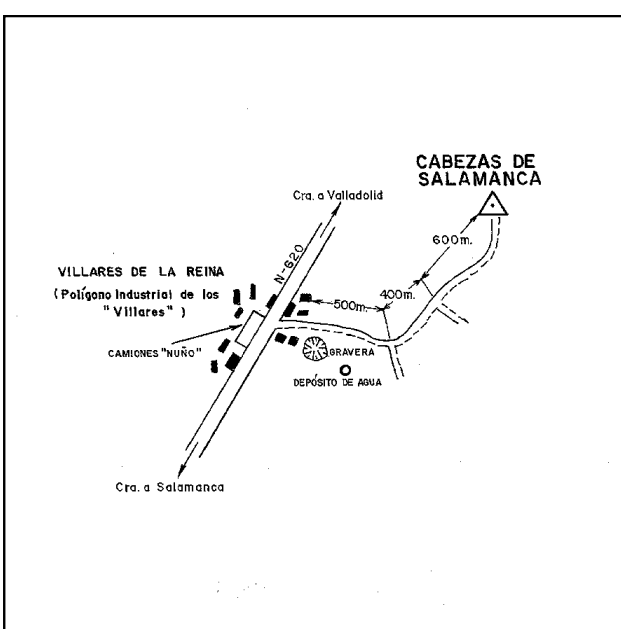
Despejado
