# Red de Infraestructuras Geodésicas

## Reseña Vértice Geodésico

Número....: 48166 Nombre....: San Pedro Municipios: Pajares de Adaja

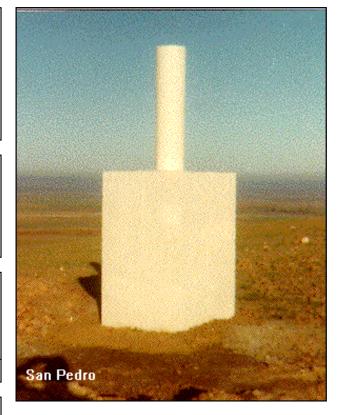
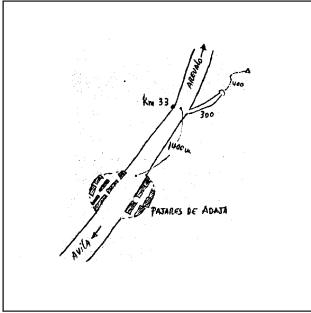
Pilar sin centrado forzado..: 1,20 m de alto, 0,30 m de diámetro. Último cuerpo...... 1,50 m de alto, 1,00 m de ancho.

Situado en la loma emplazada al N.E. del pueblo de Pajares de Adaja, conocida por el nombre de San Pedro.
