Reseña Vértice Geodésico 10-may-2025

Número.....: 49187
Nombre.....: Peñalba
Municipios: Calamocha
Provincias: Teruel
Fecha de Construcción.....: 31 de octubre de 1986
Pilar sin centrado forzado...: 1,20 m de alto, 0,30 m de diámetro.
Último cuerpo.....: 0,50 m de alto, 1,00 m de ancho.
Total cuerpos.....: 1 de 1,00 m de alto.

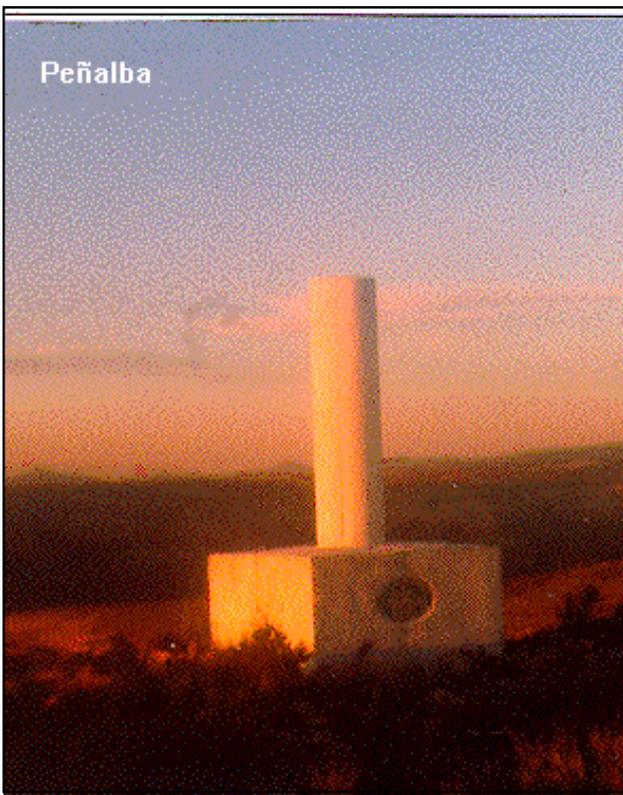
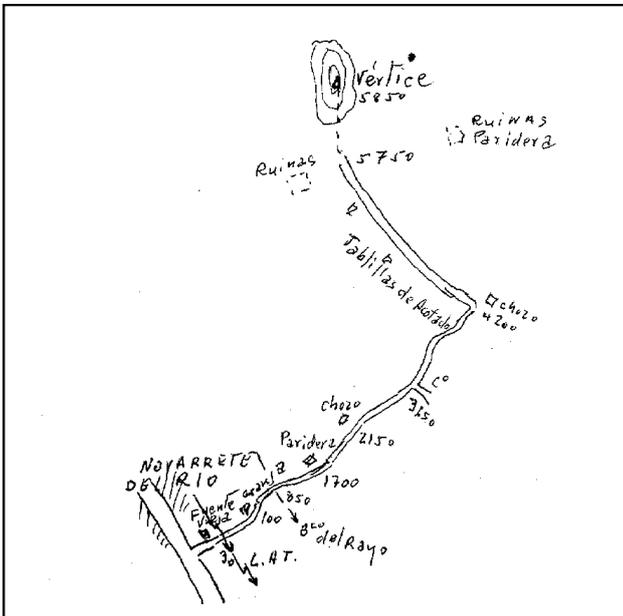
Situación:
 En un pequeño alto, en la partida de Peñalba, en terreno de erial.
