Reseña Vértice Geodésico

Número.....: 49218
Nombre.....: Cerrezuela
Municipios: Calamocha
Provincias: Teruel
Fecha de Construcción.....: 12 de agosto de 1986
Pilar sin centrado forzado...: 1,20 m de alto, 0,30 m de diámetro.
Último cuerpo.....: 1,00 m de alto, 1,00 m de ancho.
Total cuerpos.....: 1 de 1,00 m de alto.

049218 Cerrezuela

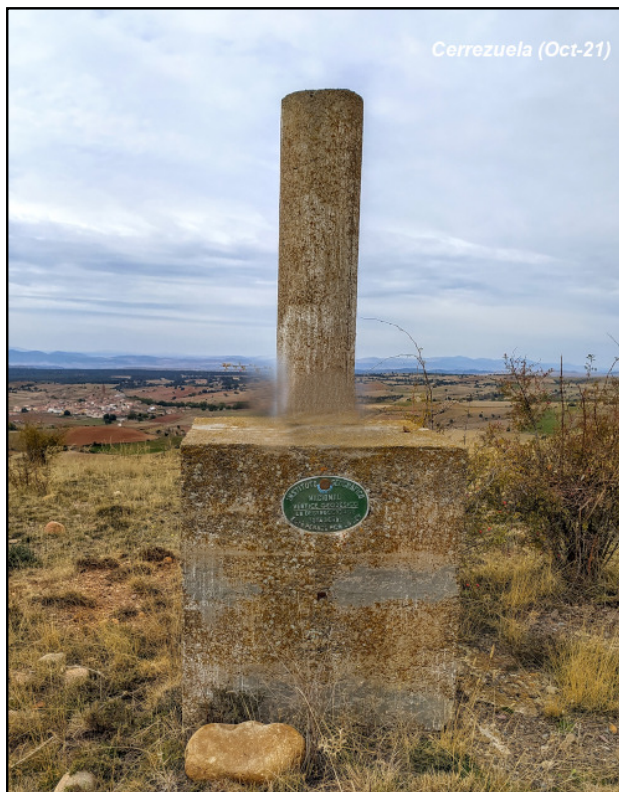
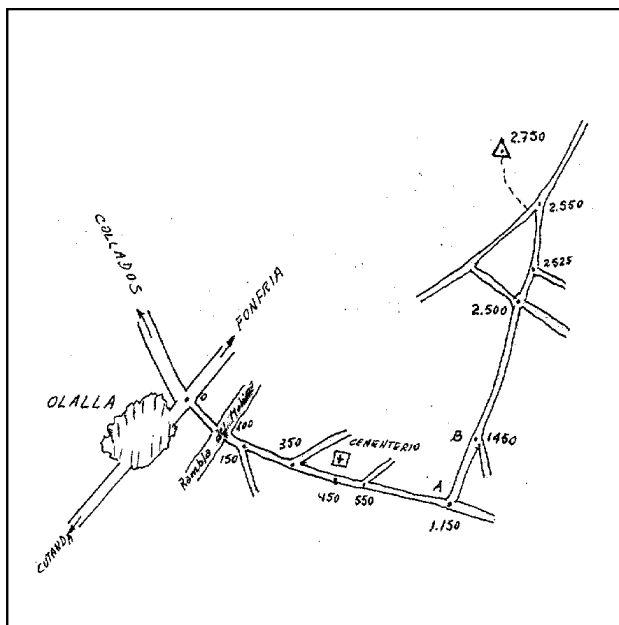
En la cima del cerro Cerrezuela, a unos 2 km. al E. de Olalla, en terreno de labor.

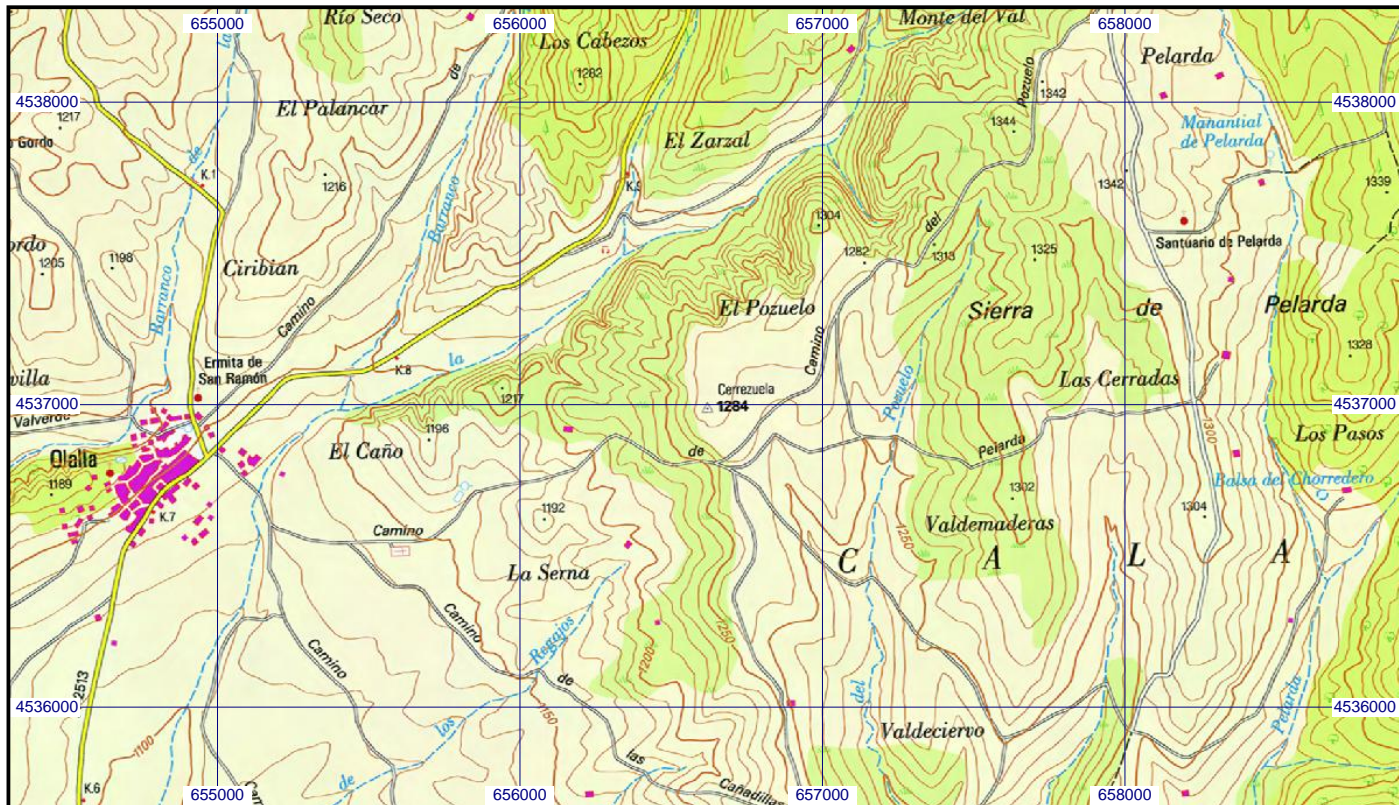
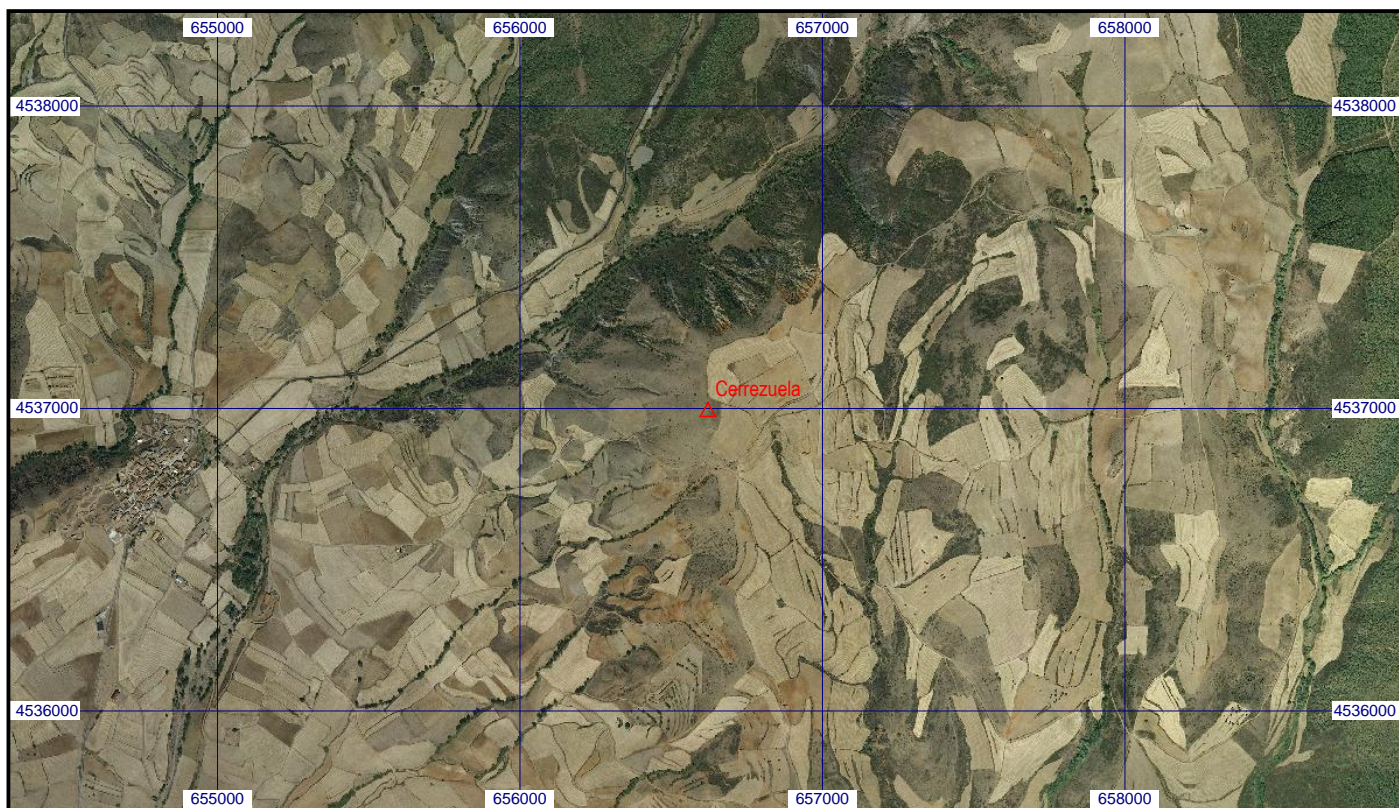
Cartografía de situación

Escala 1:25.000

Coordenadas ETRS89. Huso 30
