Reseña Vértice Geodésico 10-may-2025

Número.....: 49225
Nombre.....: Currutacas
Municipios: Torrecilla del Rebollar
Provincias: Teruel
Fecha de Construcción.....: 14 de agosto de 1986
Pilar sin centrado forzado...: 1,20 m de alto, 0,30 m de diámetro.
Último cuerpo.....: 1,00 m de alto, 1,00 m de ancho.
Total cuerpos.....: 1 de 1,00 m de alto.

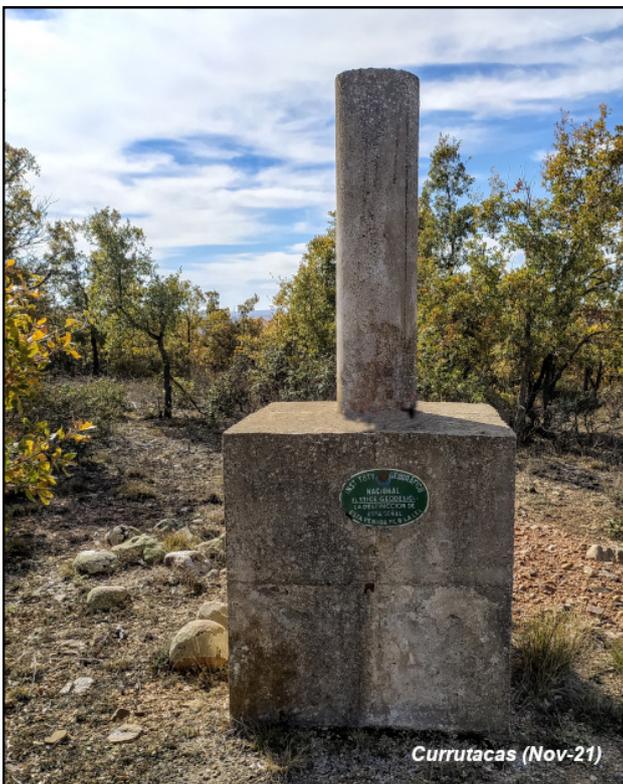
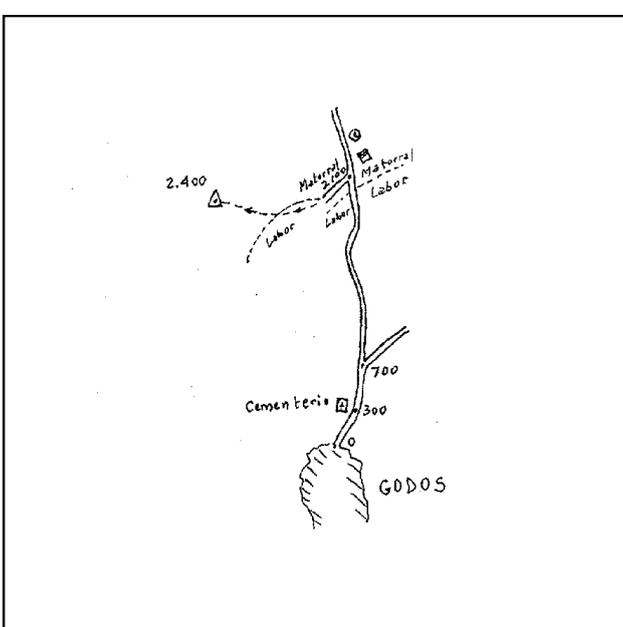
Situación:
 En el paraje de su mismo nombre en zona de monte repoblado de rebollos de poca altura y con abundante matorral.

Acceso:
 Saliendo de Godos por la pista que conduce a Fonfría, a los 300 m. se deja el cementerio a la izda., 400 m. más adelante se encuentra una bifurcación, siguiendo por el de la izda. durante 1.400 m. Aquí se acaban las labores y hay matorral a ambos lados del camino. Se toma un camino a la izda. durante 100 m., se atraviesa una labor durante 100 m. a pié por la zona de monte, en terreno llano, hasta llegar al vértice. El camino es apto para turismo en todo tiempo. En vehículo todo terreno se llega hasta el vértice.
