Reseña Vértice Geodésico 21-jun-2025

Número.....: 50223
Nombre.....: Gallegos
Municipios: San Muñoz
Provincias: Salamanca
Fecha de Construcción.....: 16 de agosto de 1991
Pilar sin centrado forzado...: 1,20 m de alto, 0,30 m de diámetro.
Último cuerpo.....: 6,00 m de alto, 1,00 m de ancho.
Total cuerpos.....: 2 de 8,00 m de alto.

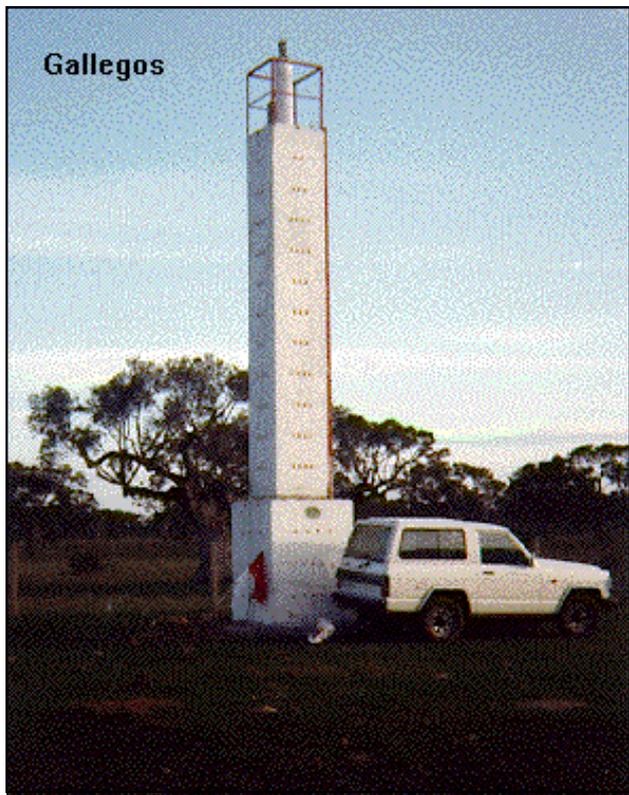
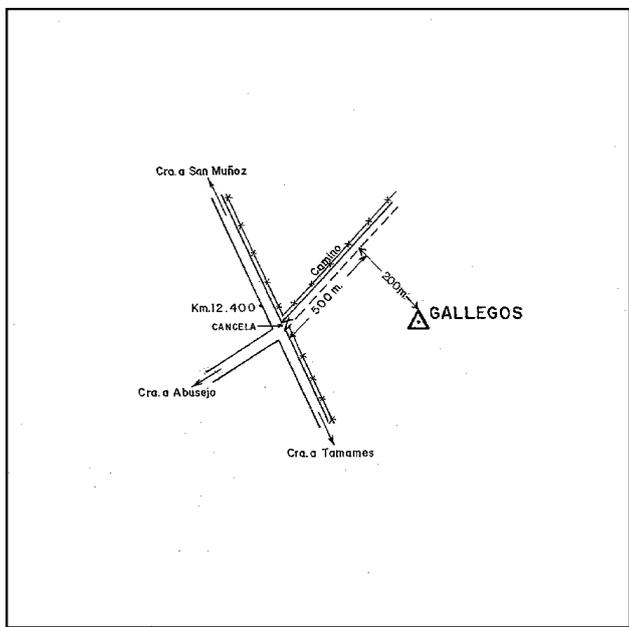
Situación:
 A unos 7000 m al S.E. de San Muñoz, en el punto más alto de un teso grandísimo y muy llano, entre un gran encinar.

Acceso:
 Por la carretera de Tamames a San Muñoz al llegar al Pk 12.400, sale una carretera que va a Abusejo y a la dcha. un camino, se coge éste y a unos 500 m. en perpendicular a través de encinas a unos 200 m. se encuentra el vértice.

Horizonte GPS:
 Despejado
