## Reseña Vértice Geodésico

**Número.....: 50458**  
**Nombre.....: Valdelamora**  
**Municipios: Santiago de la Puebla**  
**Provincias: Salamanca**  
**Fecha de Construcción.....: 09 de octubre de 1990**  
**Pilar sin centrado forzado...: 1,20 m de alto, 0,30 m de diámetro.**  
**Último cuerpo.....: 3,00 m de alto, 1,00 m de ancho.**  
**Total cuerpos.....: 1 de 3,00 m de alto.**

050458 Valdelamora

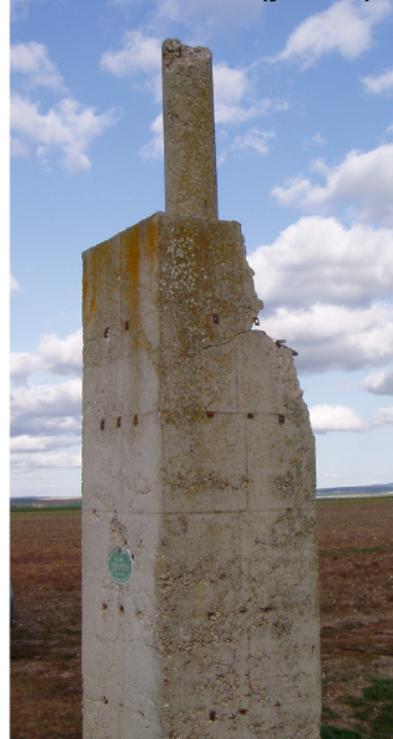
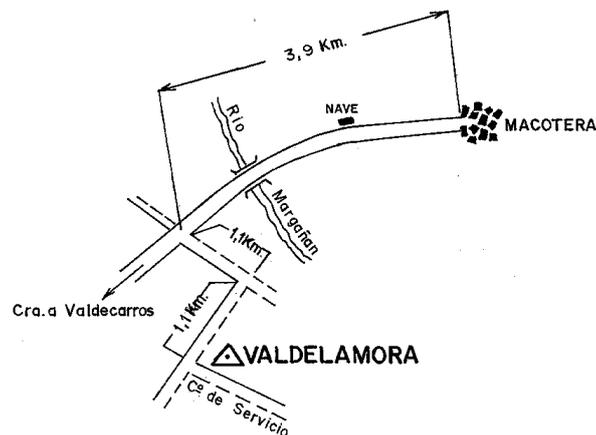
Valdelamora (jun-10)

**Estado: 08 de junio de 2010**  
**Pilar: No estacionable**  
 Informe del estado del vértice: [InfoRG.pdf](http://InfoRG.pdf)

**Base: Desperfectos**
