Reseña Vértice Geodésico

Número.....: 50516
Nombre.....: Valdomingo
Municipios: San García de Ingelmos
Provincias: Ávila
Fecha de Construcción.....: 24 de octubre de 1982
Pilar sin centrado forzado...: 1,20 m de alto, 0,30 m de diámetro.
Último cuerpo.....: 1,00 m de alto, 1,00 m de ancho.
Total cuerpos.....: 1 de 1,00 m de alto.

050516 Valdomingo

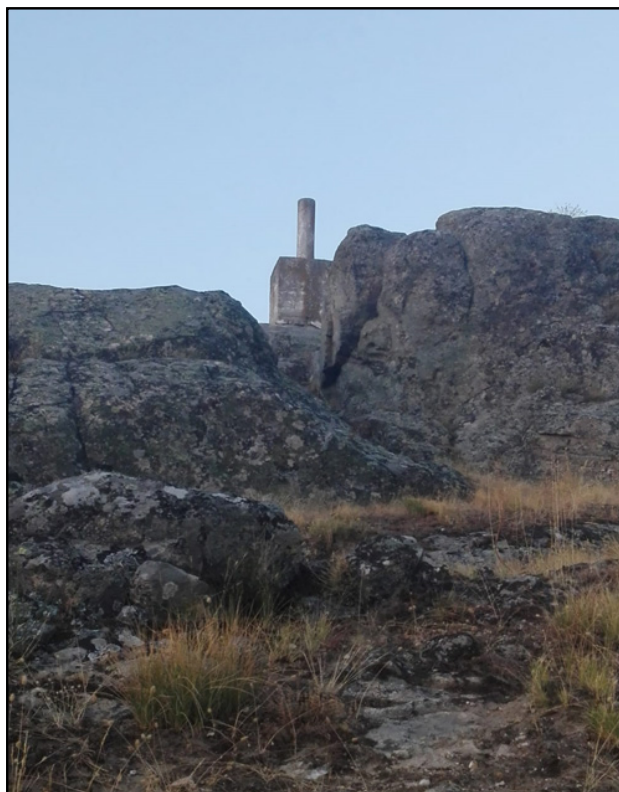
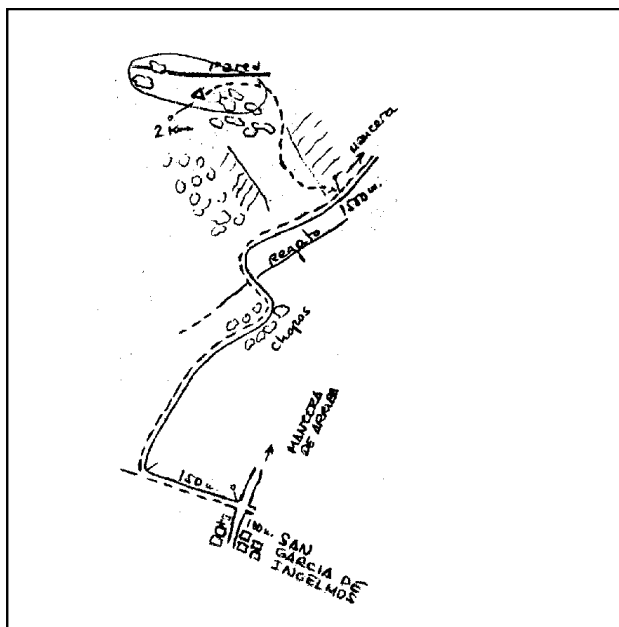
Situado en lo más alto del cerro de Valdomingo, emplazado al O. del pueblo de San García de Ingelmos.

Estado: 16 de septiembre de 2018
Pilar: Bueno **Base: Bueno**
 Informe del estado del vértice: [InfoRG.pdf](#)

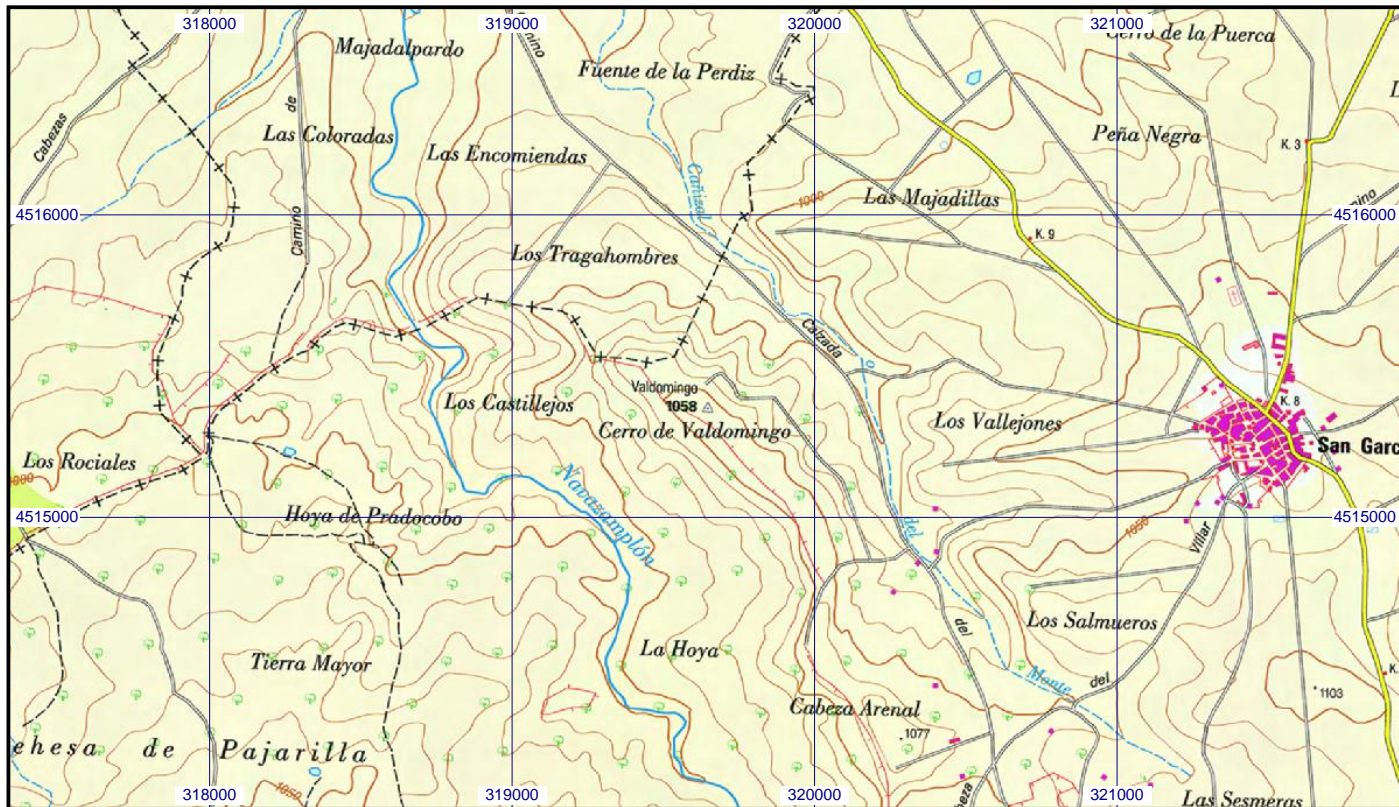
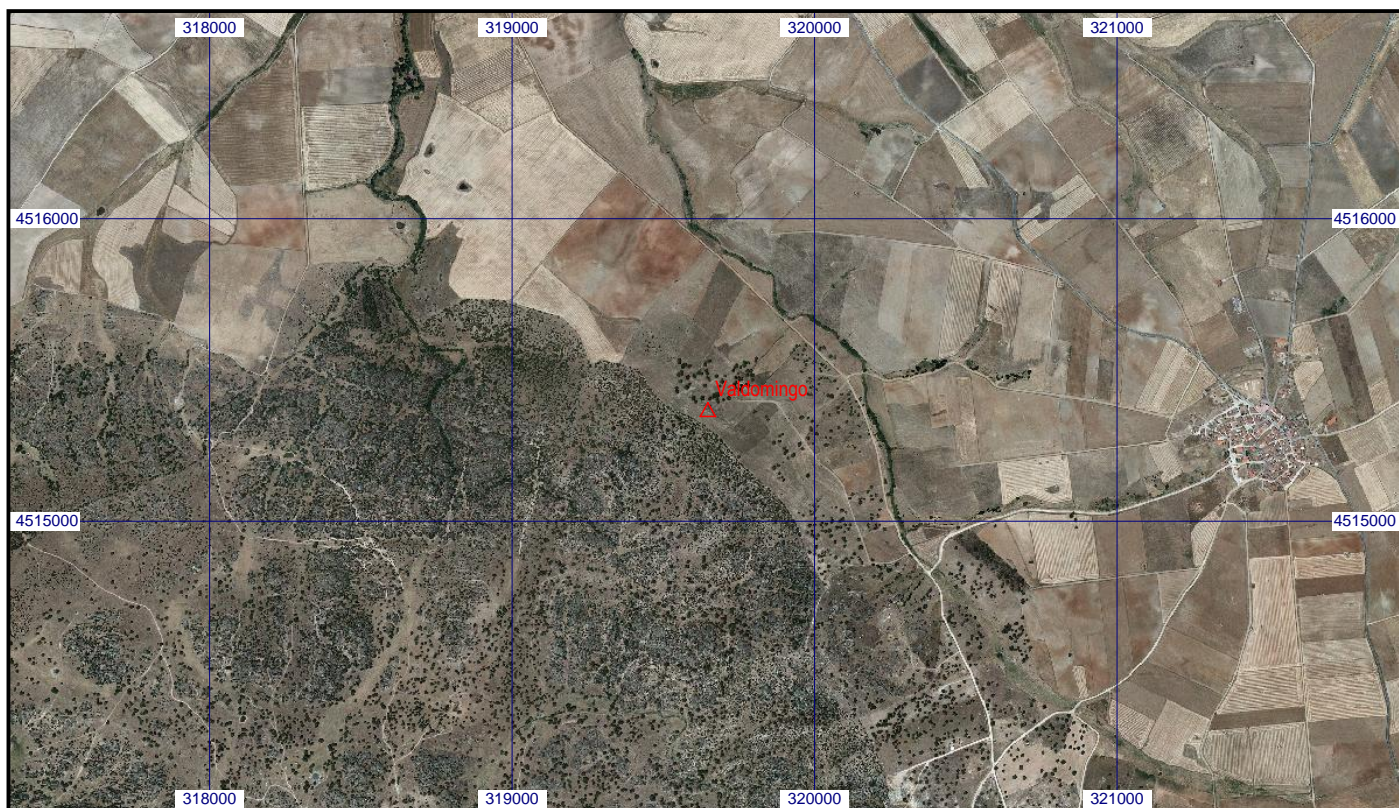
Cartografía de situación

Escala 1:25.000

Coordenadas ETRS89. Huso 30
