Reseña Vértice Geodésico 10-may-2025

Número.....: 50605
Nombre.....: Km. 131
Municipios: Bularros
Provincias: Ávila
Fecha de Construcción.....: 04 de noviembre de 1983
Pilar sin centrado forzado...: 1,20 m de alto, 0,30 m de diámetro.
Último cuerpo.....: 1,00 m de alto, 1,00 m de ancho.
Total cuerpos.....: 1 de 1,00 m de alto.

050605 Km. 131

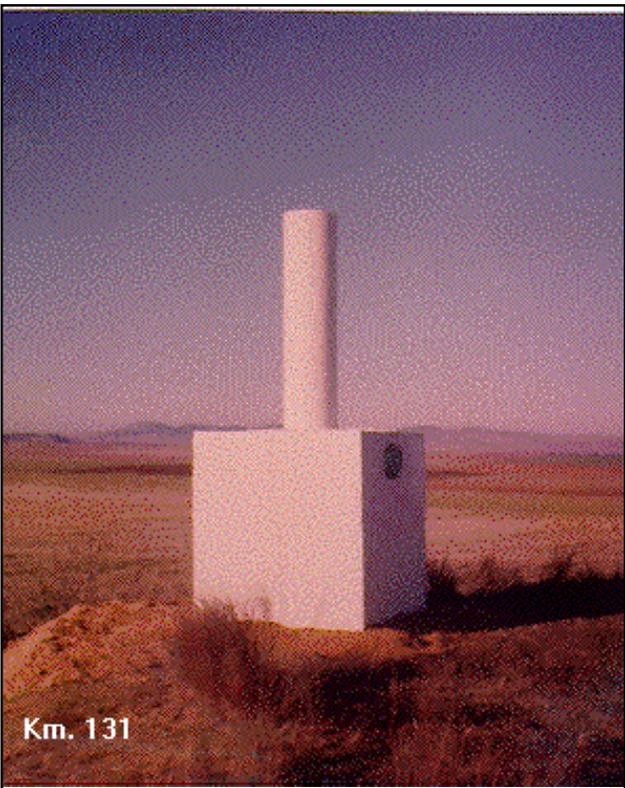
Situación:
 Situado en una trinchera de la carretera nacional N-501 de Avila a Salamanca.

Horizonte GPS:
 Despejado
