Reseña Vértice Geodésico 10-may-2025

Número.....: 50911
Nombre.....: Peñalagua
Municipios: Colmenar Viejo
Provincias: Madrid
Fecha de Construcción.....: 19 de junio de 1974
Pilar sin centrado forzado...: 1,20 m de alto, 0,40 m de diámetro.
Último cuerpo.....: 0,40 m de alto, 1,90 m de ancho.
Total cuerpos.....: 1 de 0,40 m de alto.

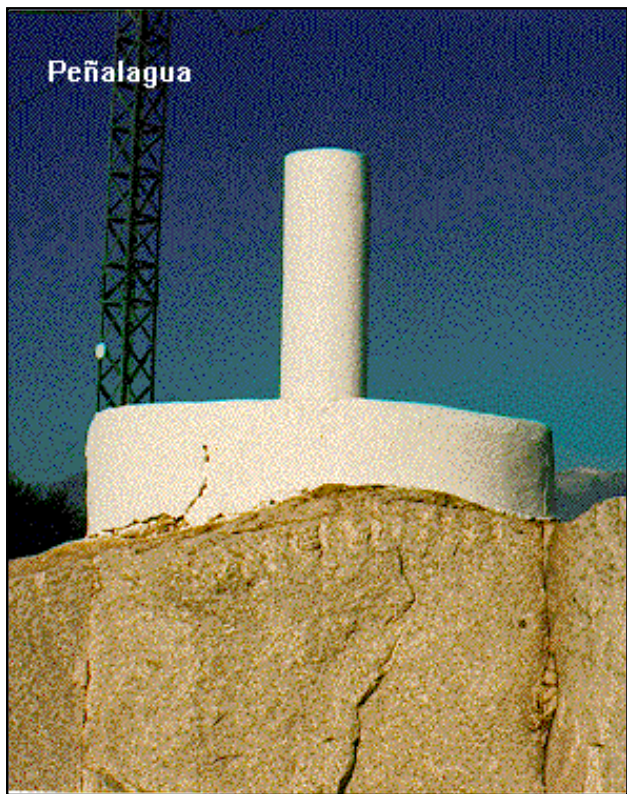
Situación:
 Situado encima de unas rocas, a unos 100 m. del borde derecho de la carretera Colmenar Viejo-Cerceda, poco después de pasar el puente sobre el ferrocarril Madrid-Burgos.

Observaciones:
 Reparado. No cambian sus coordenadas.
