Reseña Vértice Geodésico

Número.....: 52047
Nombre.....: Sierra
Municipios: Monroyo
Provincias: Teruel
Fecha de Construcción.....: 03 de noviembre de 1986
Pilar sin centrado forzado...: 1,20 m de alto, 0,30 m de diámetro.
Último cuerpo.....: 0,50 m de alto, 1,00 m de ancho.
Total cuerpos.....: 1 de 1,00 m de alto.

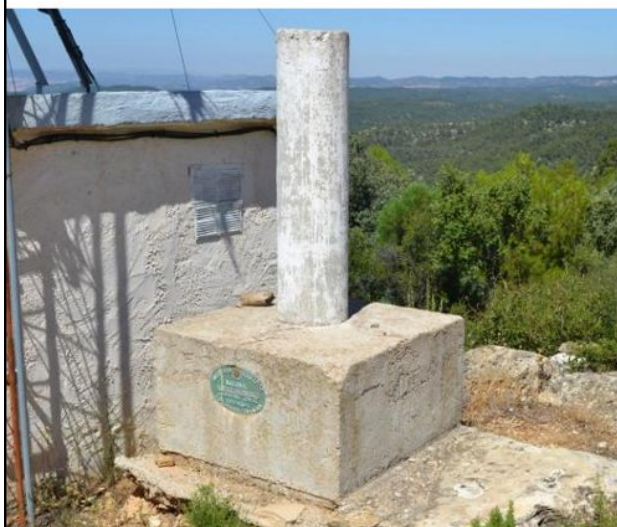
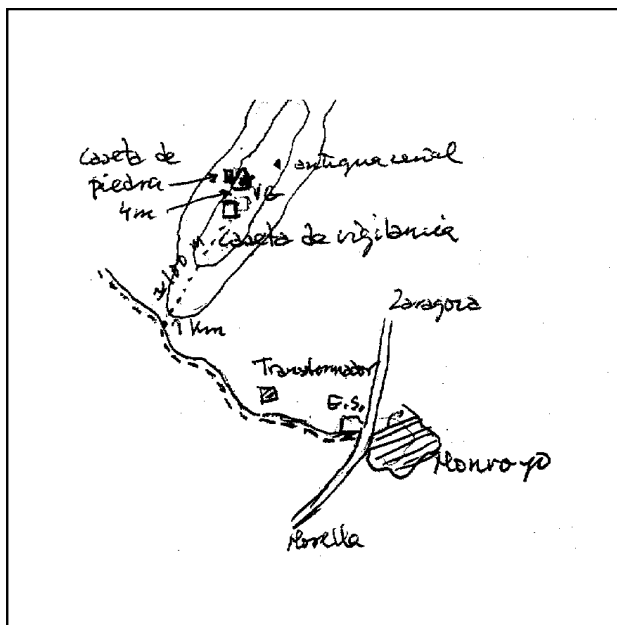
Sierra (ago-2013)

En la loma del Cap de la Sierra, en su parte más alta, cercana a la caseta de observación de incendios.

Parcialmente cubierto por construcciones.

Estado: 21 de agosto de 2013
Pilar: Bueno
 Informe del estado del Vértice: [InfoRG.pdf](#) **Base: Bueno**

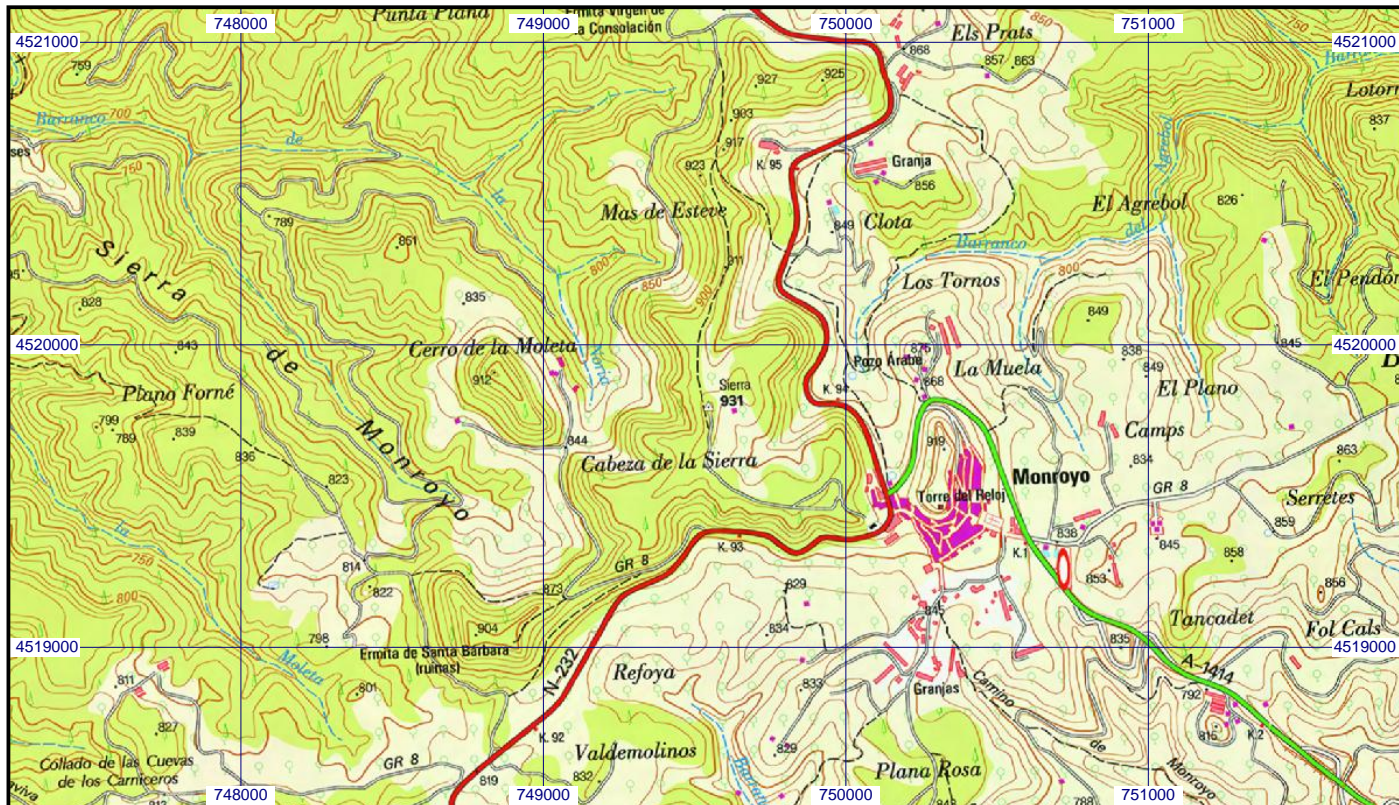
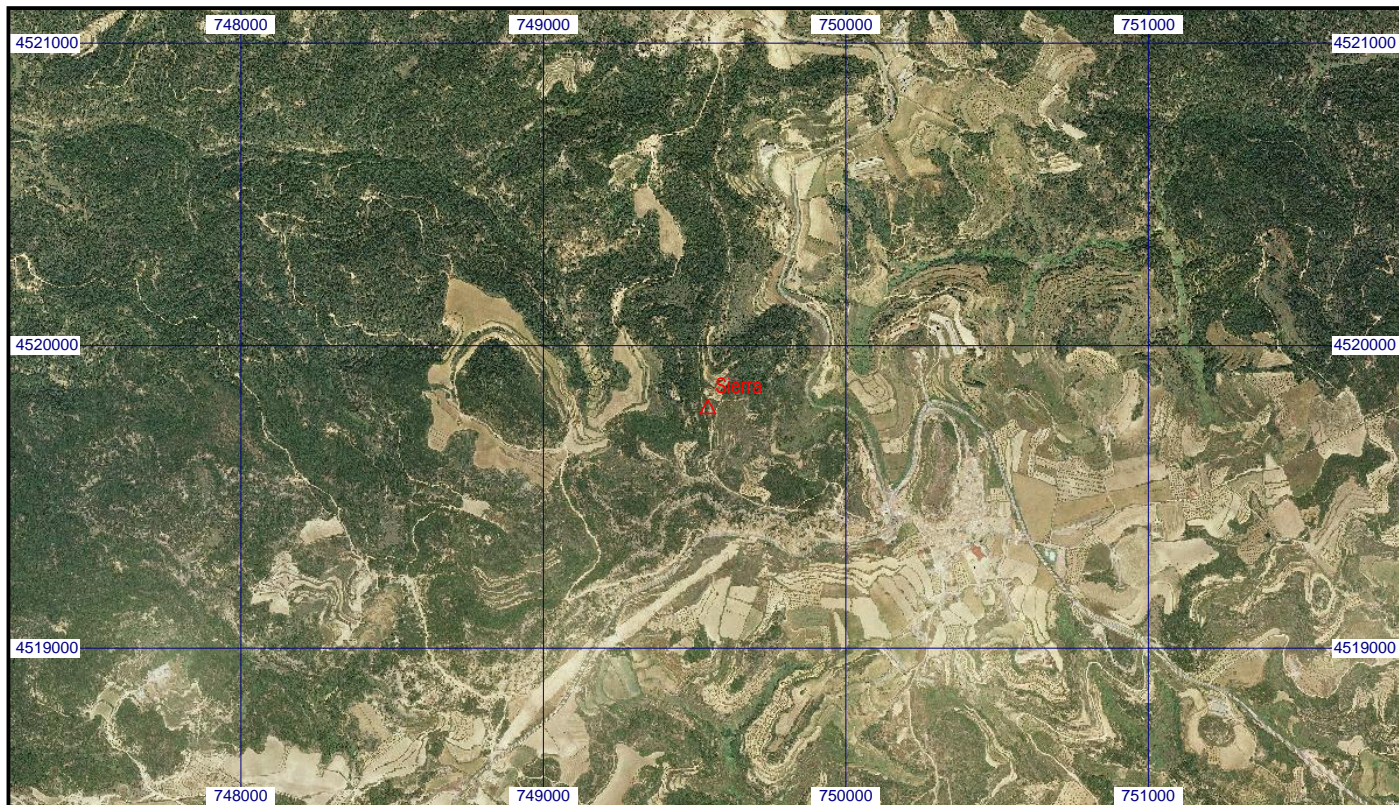
Cartografía de situación

Escala 1:25.000

052047 Sierra

Coordenadas ETRS89. Huso 30
