Reseña Vértice Geodésico 21-jun-2025

Número.....: 52522
Nombre.....: San Cristóbal
Municipios: Espeja
Provincias: Salamanca
Fecha de Construcción.....: 01 de junio de 1991
Pilar sin centrado forzado...: 1,20 m de alto, 0,30 m de diámetro.
Último cuerpo.....: 6,00 m de alto, 1,00 m de ancho.
Total cuerpos.....: 1 de 8,00 m de alto.

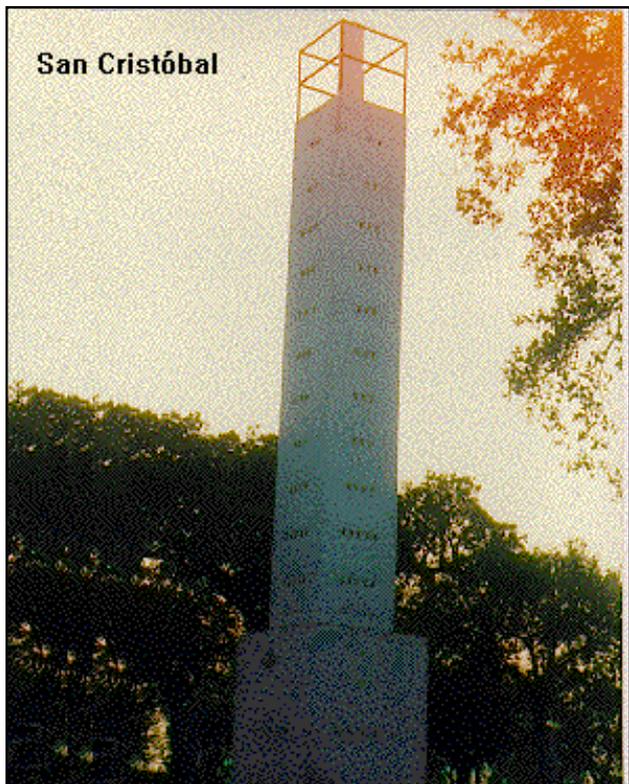
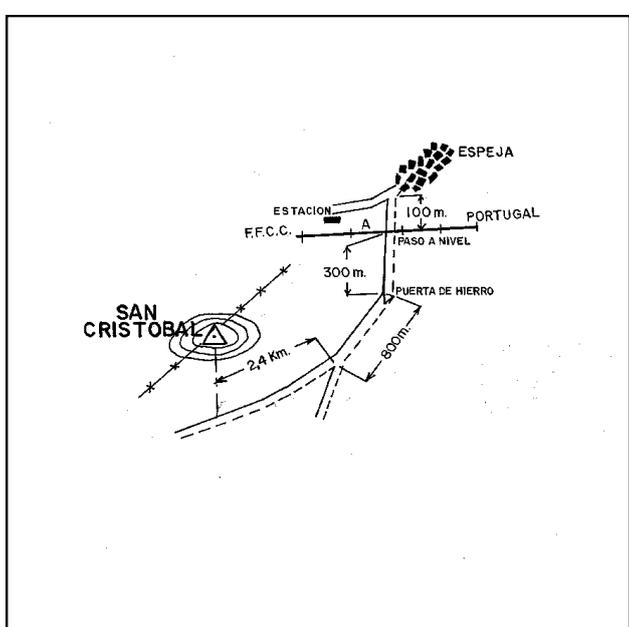
A unos 3700 m al S.O. de Espeja, en lo más alto del Teso de San Cristobal en un terreno de ruinas, junto a una alambrada que marca la división de términos.

Horizonte GPS:

Despejado
